Undersøkelse av trafikkulykker i SHT.

- eksempler på veidekkenes betydning

Statens havarikommisjon for transport. (SHT)

Noen eksempler hvor veidekke er analysert som årsaksfaktor :

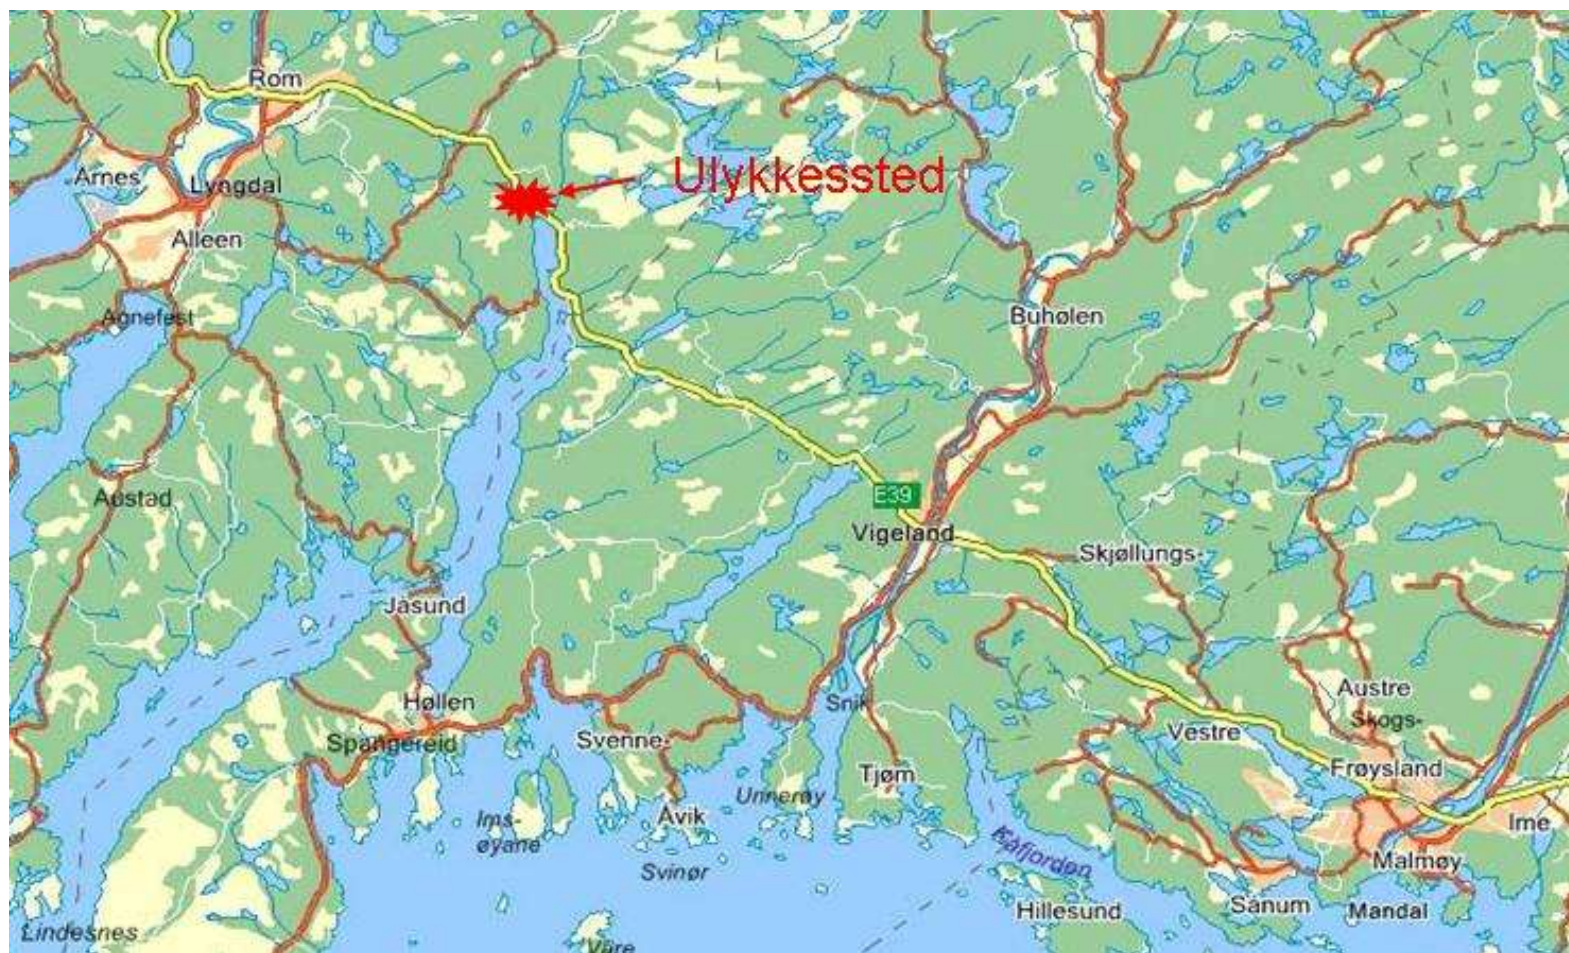
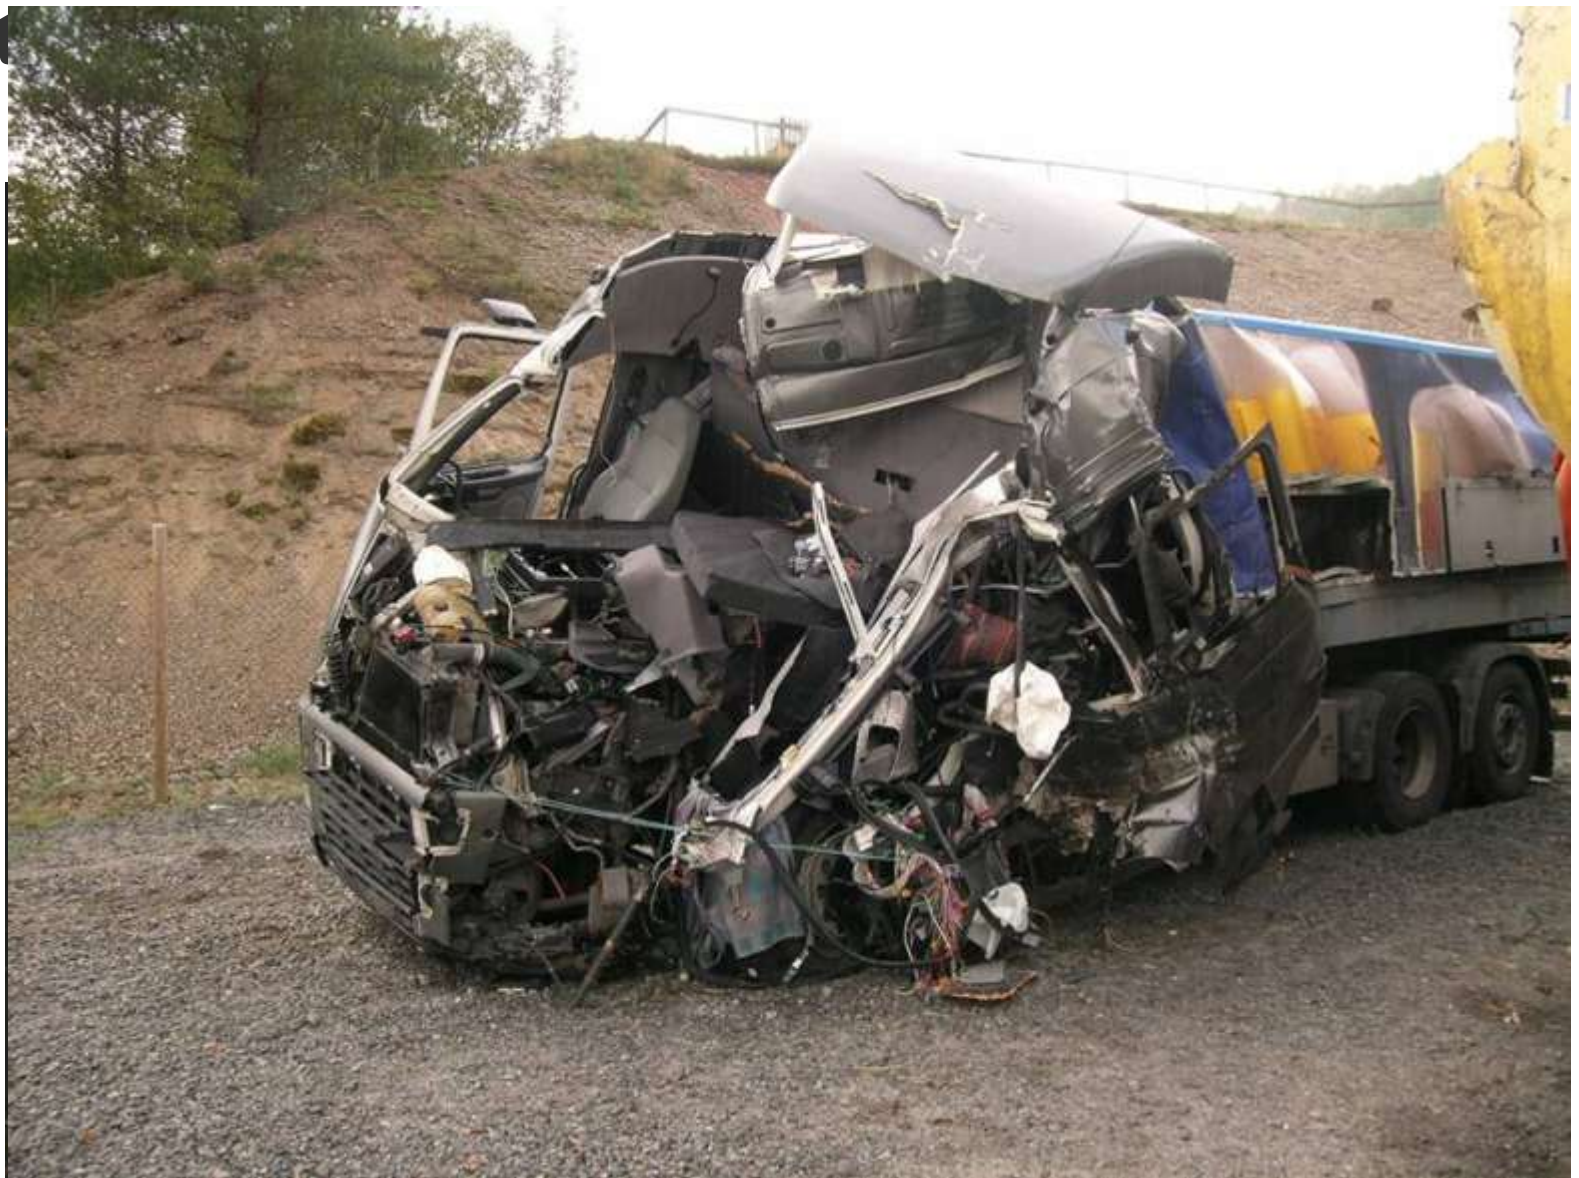
E39 ved Lenefjorden i Lyngdal.

- På grunnlag av beregnet skadegradstetthet ble fartsgrensen på veistrekningen satt ned til 70 km/t. SHT mener at denne hastigheten ikke ga tilstrekkelige sikkerhetsmarginer, og at oppfølging av trafikksikkerheten også bør ta hensyn til andre parametere som veiens geometri og dekketilstand. **SHT tilrår at Statens vegvesen vurderer flere parametere som har betydning for sikkerheten i forbindelse med oppfølging av ulykkesutsatte veistreknings.**

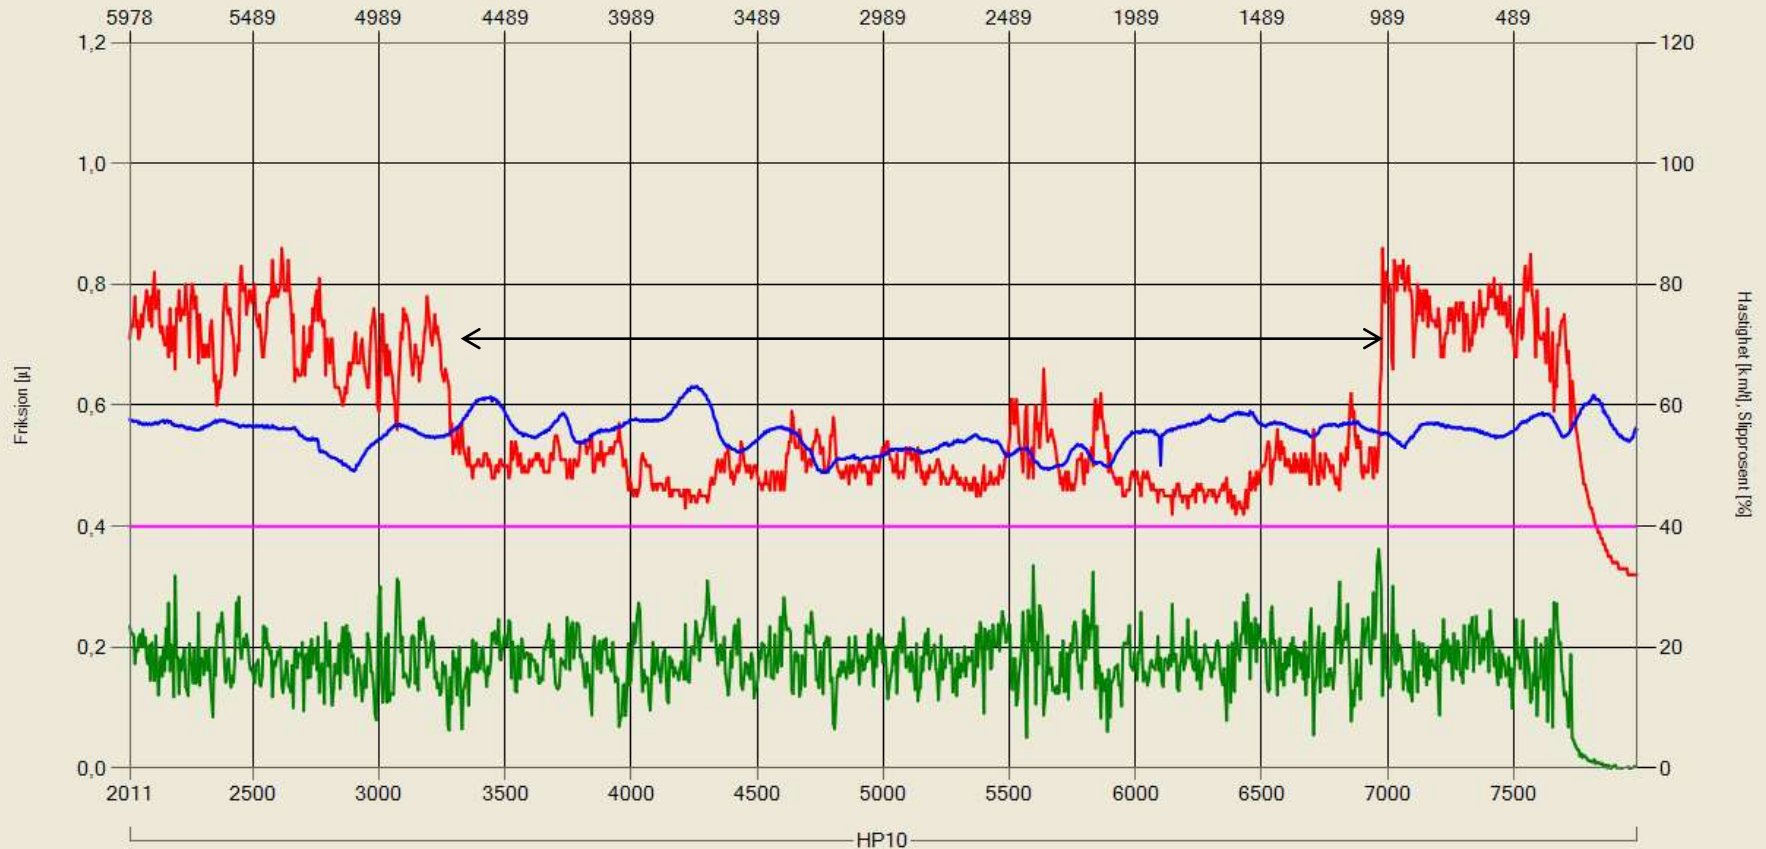
Friksjonsmåling i august 2006

— Friksjon [μ] Snitt: 0,57, Min: 0,32, Maks: 0,86-F2
— Hastighet [km/t] Snitt: 55,4km/t, Min: 48,9km/t, Maks: 63,1km/t
— Slipprosent [%] Snitt: 17,2%, Min: -0,3%, Maks: 36,2%

— Usikre måleverdier
— Grenseverdi 0,40

- Etter reasfaltering av veistrekningen i 1999 ble veidekket frest da det viste seg at veidekket ble spesielt glatt ved nedbør. Etter dette tiltaket har ikke vegvesenet fulgt opp friksjonsforholdene før etter ulykken i september 2006. Målinger viste at friksjonen var vesentlig lavere enn grenseverdier fastsatt av Statens vegvesen og vesentlig forskjellig fra tilstøtende strekninger.

SHT tilrår at Statens vegvesen iverksetter tiltak for å sikre at friksjonsegenskapene til asfalterte veidekker ligger innenfor fastsatte krav.

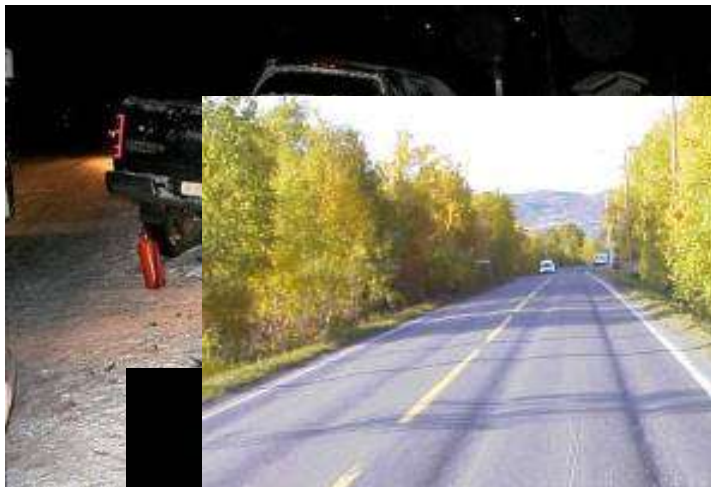
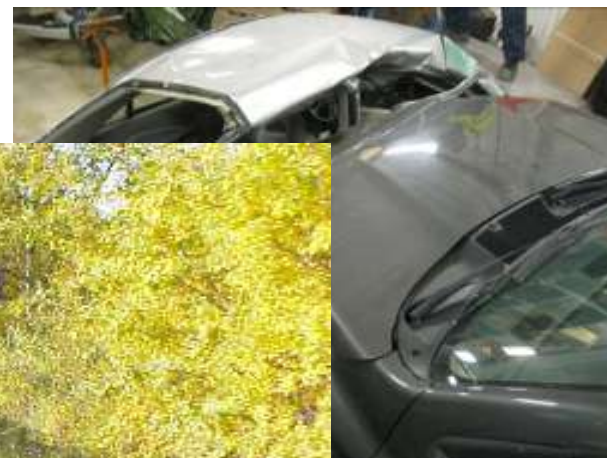
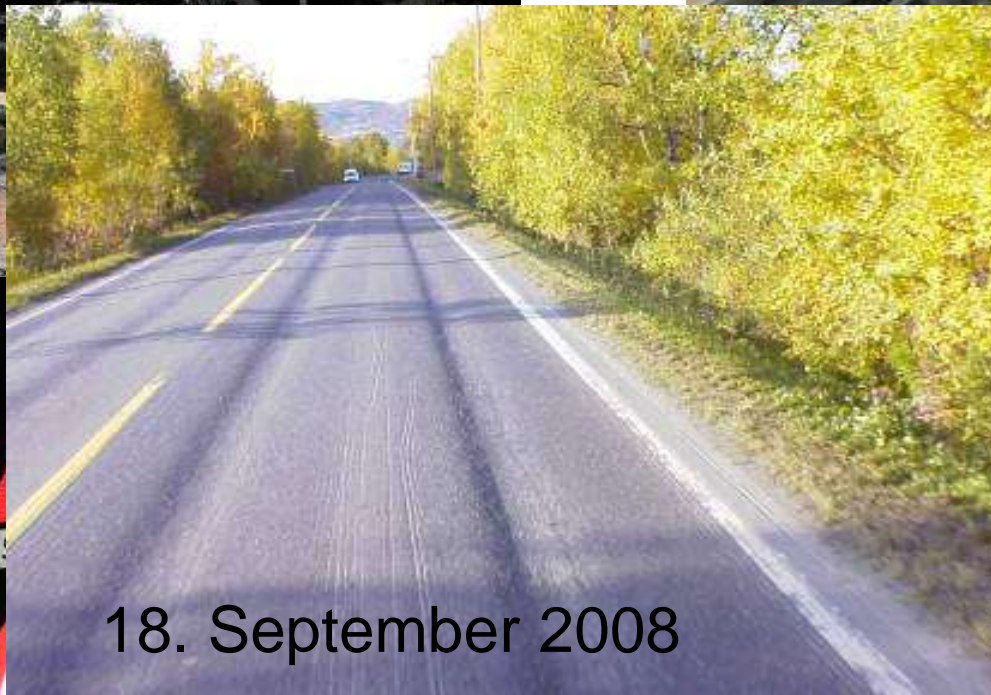
Alta 1. januar 2009:

- Vei:
 - Slitasje over anbefalte minstekrav for sporslitasje (25/48 mm.)
 - Sporstigning ca 26 %
 - Risikoen økte dramatisk da veien ble dekket av is.

Personbilen fikk skrens mot venstre på en tilnærmet rett veistrekning med dype og bratte spor i veibanen som var snø- og isbelagt. SHT mener at Fv 13 i Alta burde vært regulert med ytterligere restriksjoner eller stengt når det ble vinterføre, så lenge veidekket ikke ble utbedret.

Havarikommisjonen tilrår at Samferdselsdepartementet i samråd med Statens vegvesen og fylkeskommunene vurderer å innføre kriterier for forsvarlig sikkerhetstilstand av offentlige veier, herunder til maksimale spordannelser, basert på en total vurdering av risiko.

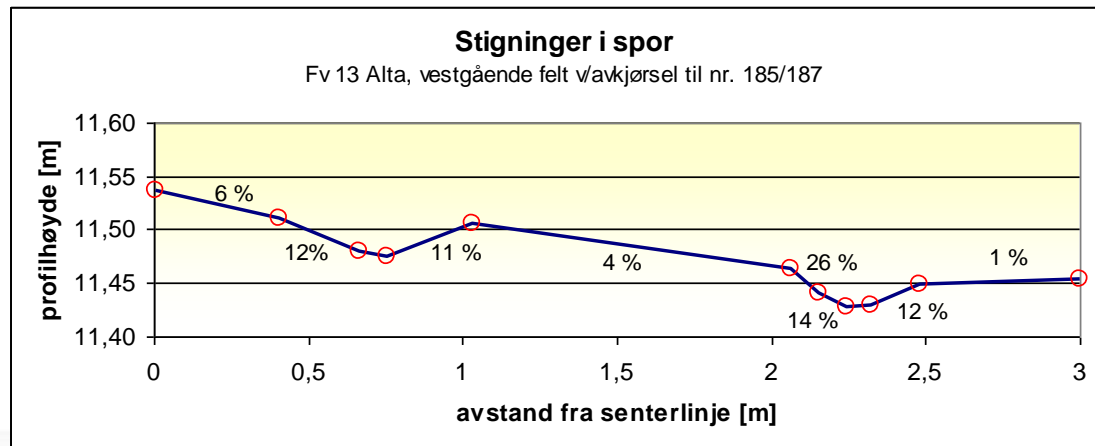
Vei: Asfaltype

- Aronnesveien har ikke vært dimensjonert for å "bære" dagens trafikk. Svake grunnforhold er ikke gunstig med tanke på bruk av et stivt og slitesterkt dekke. Det ble valgt å legge et slitelag med mykasfalt sommeren 2003.
- Dette er en asfaltype som i henhold til håndbok 018 ikke er anbefalt brukt på veier med så store trafikkmengder som på denne veien. I forbindelse med asfalteringen i 2003 ble ikke det gamle dekket planfrest. Med spordannelse på 25 mm før dekkelegging (se Figur 12), var det derfor vanskelig å sikre god komprimering av asfalten i hjulsporene.

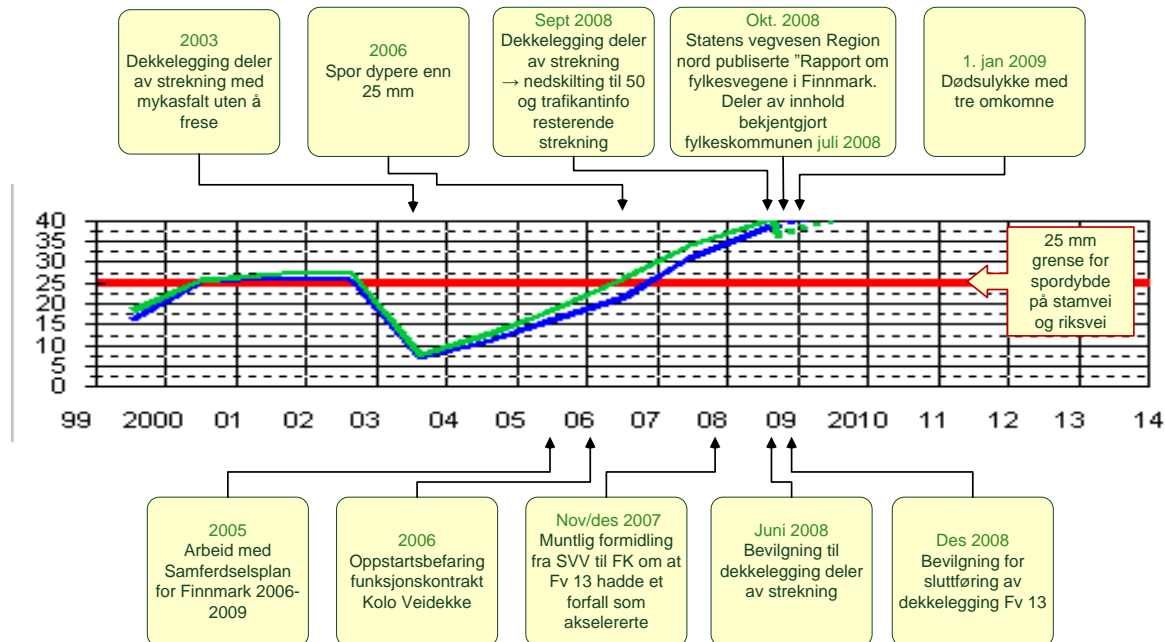
- Spor utviklet over tid:

- Ved oppstart av funksjonskontrakt "2001 Alta" i 2006 burde også sporutviklingen på Fv 13 vært omtalt i forhold til betydningen dekketilstanden kunne få, sett opp mot driften av veien vinterstid. En heving av driftsstandarden kunne vært vurdert som kompensasjon for de etter hvert økende spordannelsene i asfaltdekket.

- Mot slutten av 2006 passerte veidekket standardkravet, for stamveier og tidligere riksveier i Statens vegvesens håndbok 111, på 25 mm spordybde på mer enn 10 % av parsellen.
- SHT mener det er betenkelig at det ikke er satt krav med hensyn til spordannelser på fylkesveier, spesielt for en høytrafikkert vei som Fv 13. Selv om håndboka ikke er juridisk bindende, gir det en pekepinn på hva som kan være akseptabelt sikkerhetsnivå.

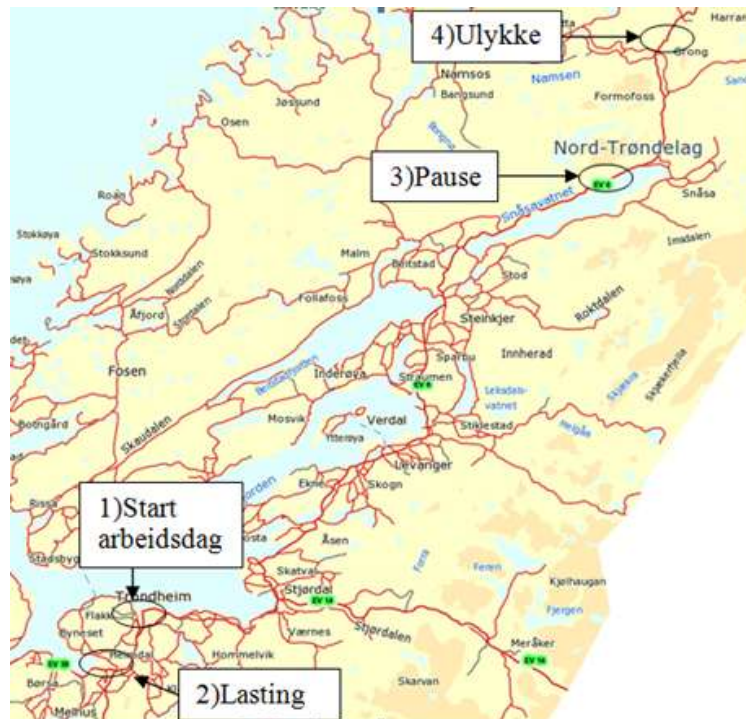
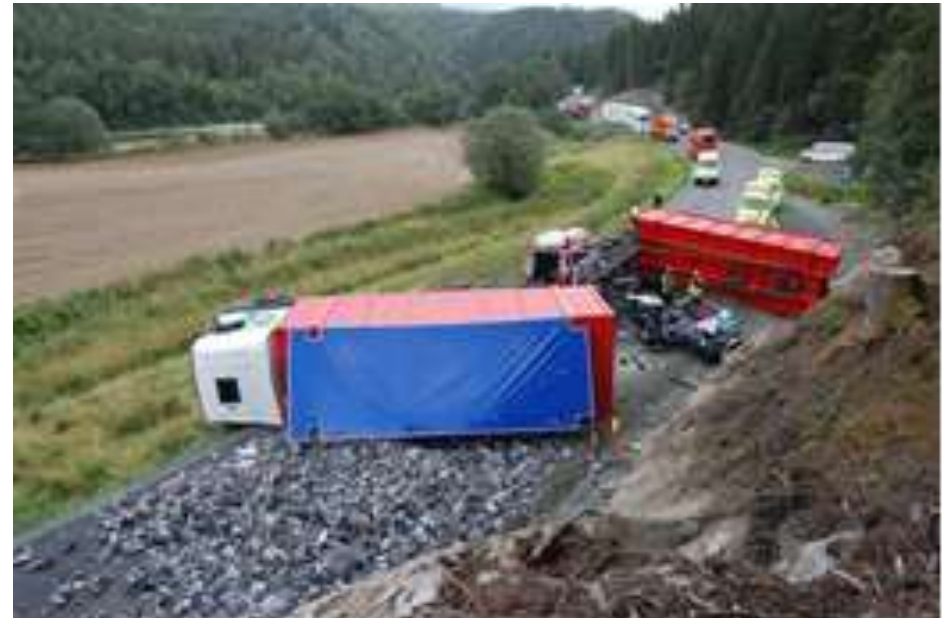
Velt med vogntog E6 Grong 14. aug 2009.

Overhøyde i S-sving

Tverrfallsavviket som er oppmålt i ulykkessvingen er ugunstig og beregningene har vist at dette har påvirket veltefaren for vogntoget. Innvirkingen på forskjell i veltehastighet er av Rekon DAs beregnet til ca. 1 km/t.

Dette er etter SHTs vurdering marginalt, men virkningen påvirker likevel sikkerhetsmarginene i negativ retning.

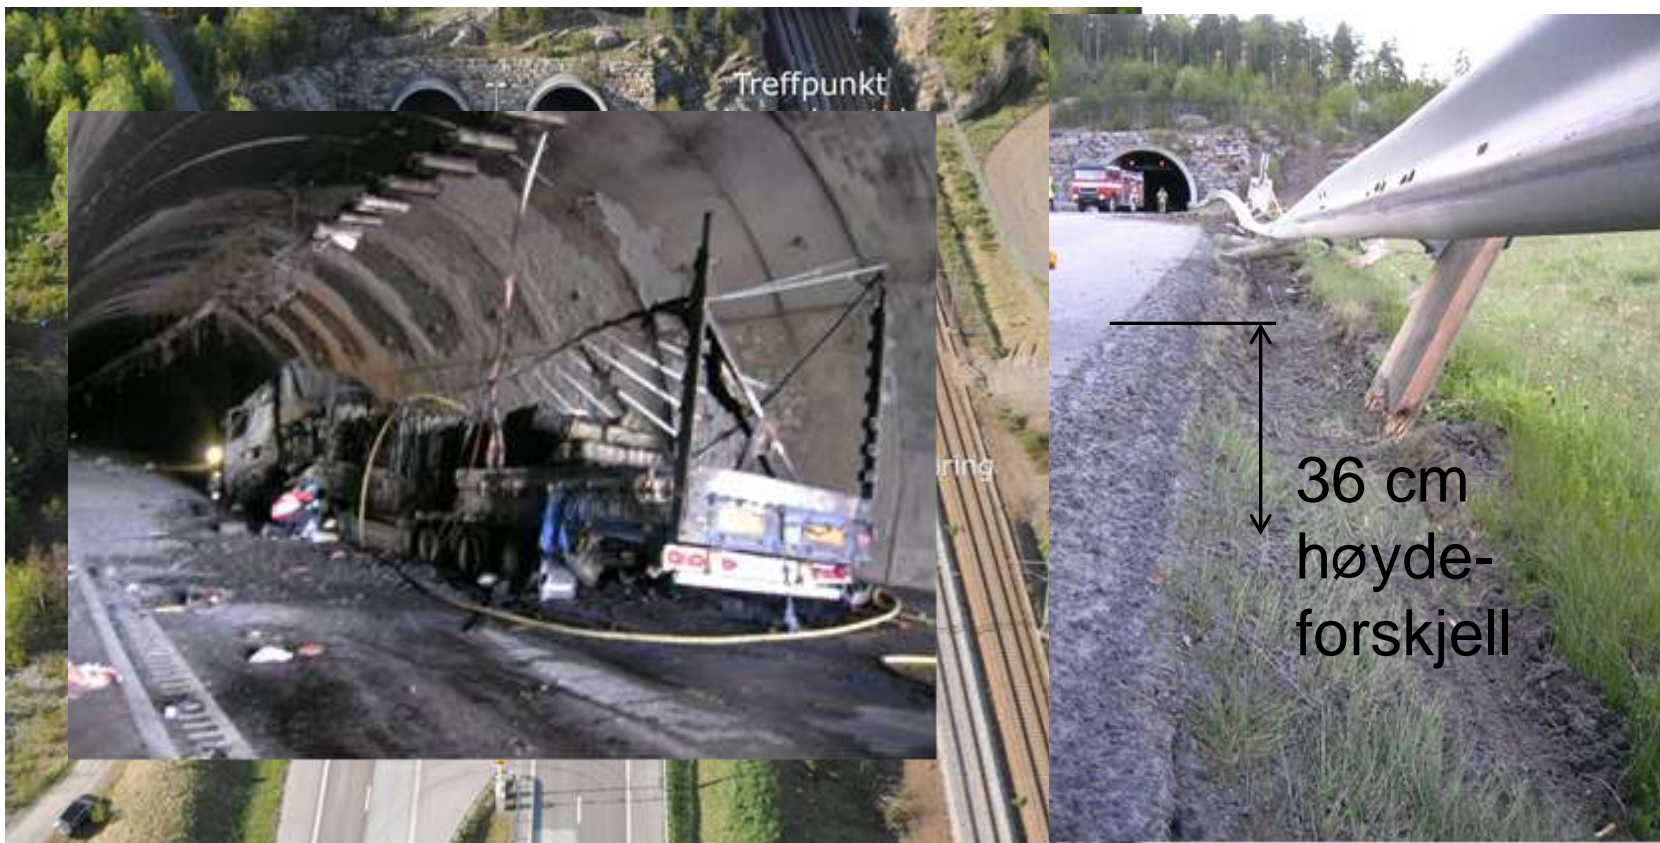
Brann i Follotunnelen 10. mai 2009

Vogntog kjørte i portalen –
begynte å brenne

Asfalt manglet på skulder

Denne type utforming av tunnelportal, som også bl.a. er brukt på deler av E18 i Vestfold, muliggjør påkjørsel for et tungt kjøretøy som ligger utenfor kantlinjen.

Overgangen mellom rekkverk og tunnelportal har i dette tilfellet ikke ledet kjøretøyet tilstrekkelig inn i “sikker sone” og kjøretøyet traff derfor tunnelportalen.

- ✓ SHT tilrår at Statens vegvesen, gjennom inspeksjon av eksisterende tunneler, vurderer behovet for tiltak/endring når det gjelder sikkerhetsforhold i overgangen mellom rekkverk og tunnelportal.
