Ringanalyse Asfalt Wheeltrack og Prall

Metodedagen 24.01.2024

Stein Hoseth

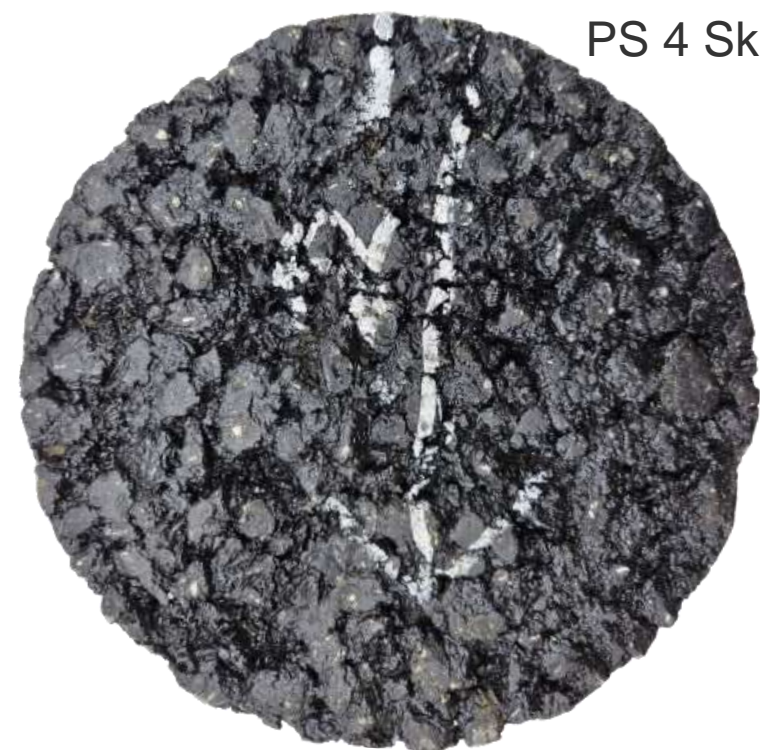
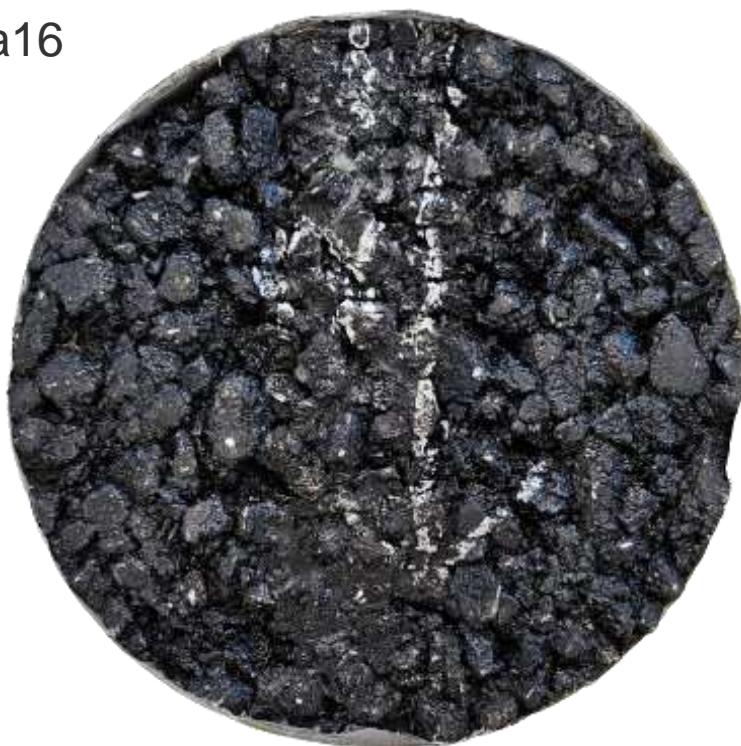
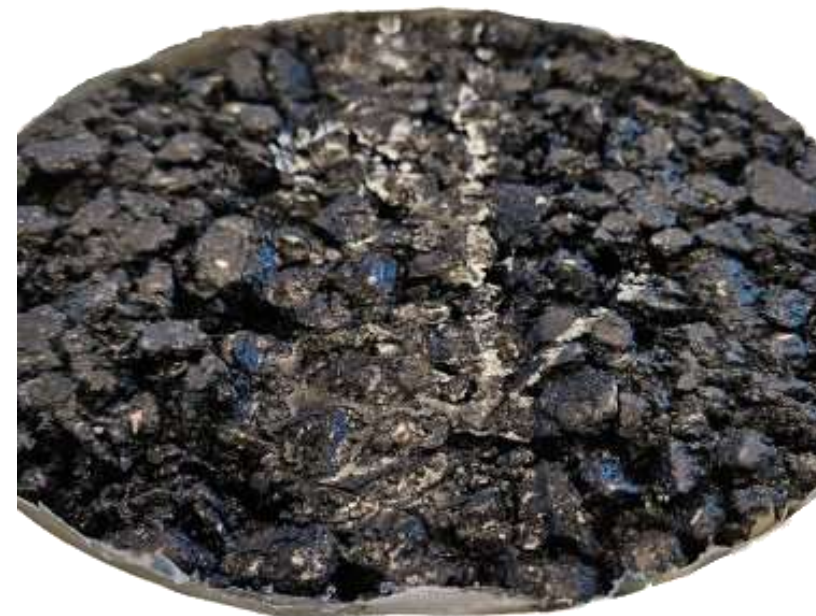
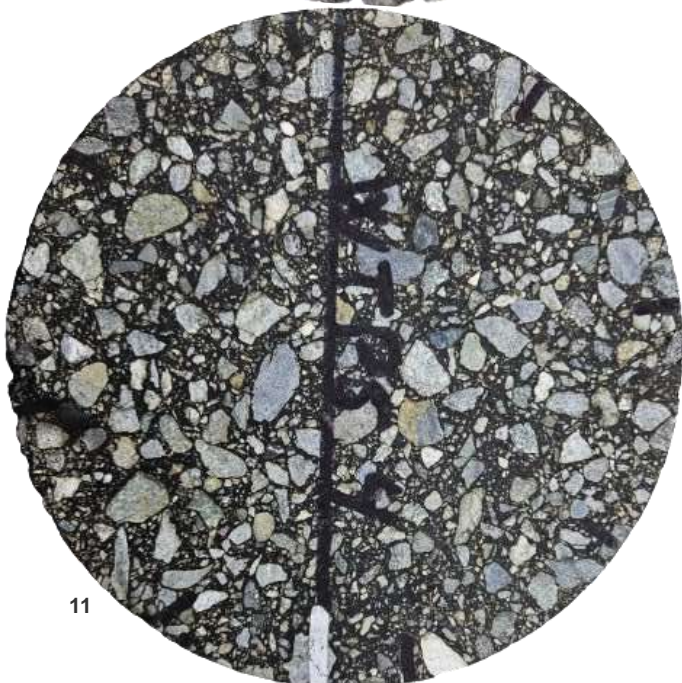
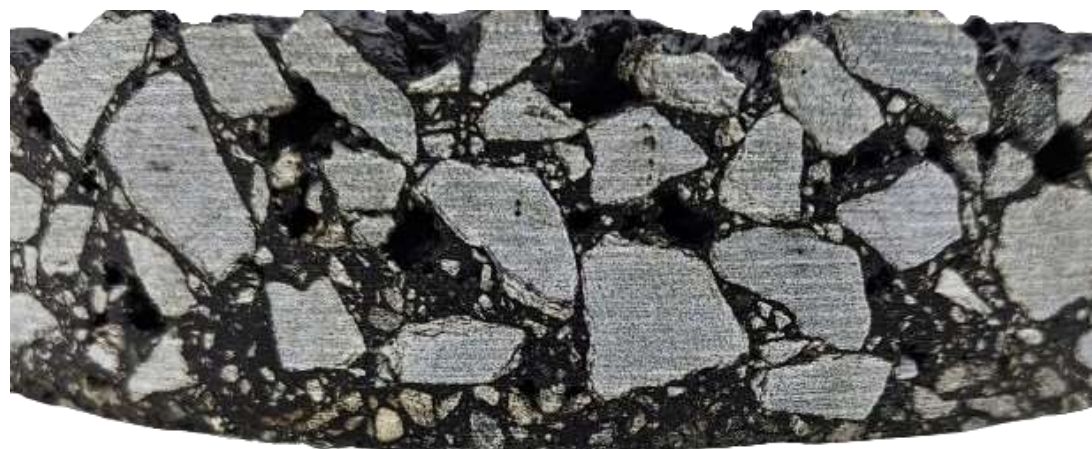
PS 4 Ska16

- Bilder av prøvene før og etter testing

Pr.nr.	Romdens.	Hulrom	Def. mm	Def. %
PS SKA16 serie 1 Cooper				
PS 4	2,419	4,5	3,1	7,6
PS 15	2,393	5,5	3,2	8,0
PS SKA16 serie 2 Infratest				
PS 3	2,405	5,1	4,0	9,8
PS 21	2,4	5,2	2,9	7,3
PA AB16 serie 1 Cooper				
PA 11	2,598	6,8	1,87	4,7
PA 12	2,599	6,8	2,12	5,1
PA AB16 serie 2 Infratest				
PA 6	2,581	7,4	2,3	5,5
PA 17	2,595	6,9	1,8	4,5
VA AB11 serie 1 Cooper				
VA 2	2,319	4,4	4,1	10,5
VA 19	2,297	5,3	4,6	11,5
VA AB11 serie 2 Infratest				
VA 7	2,331	3,9	5,8	14,3
VA 20	2,318	4,4	5,3	13,6

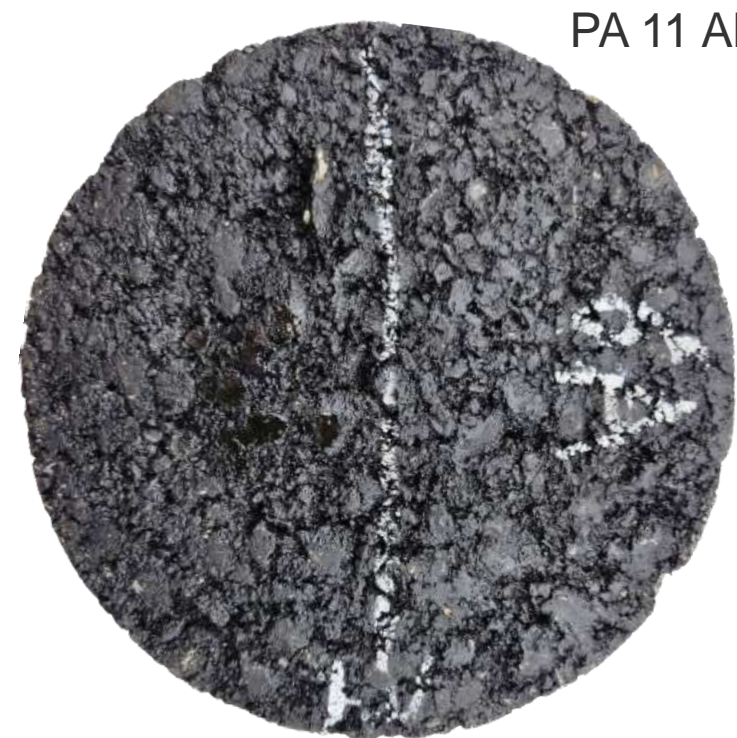
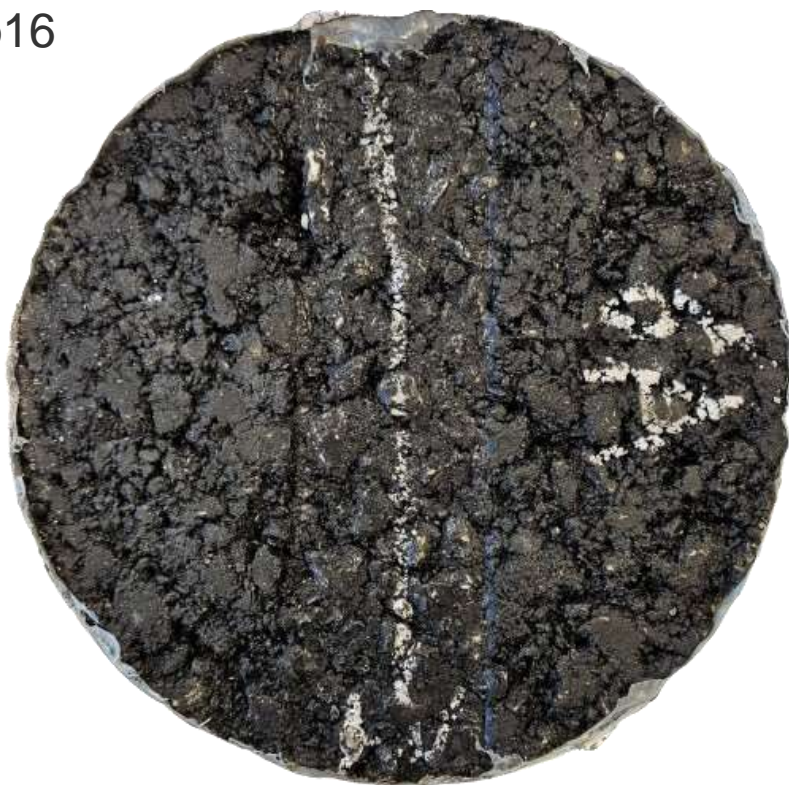
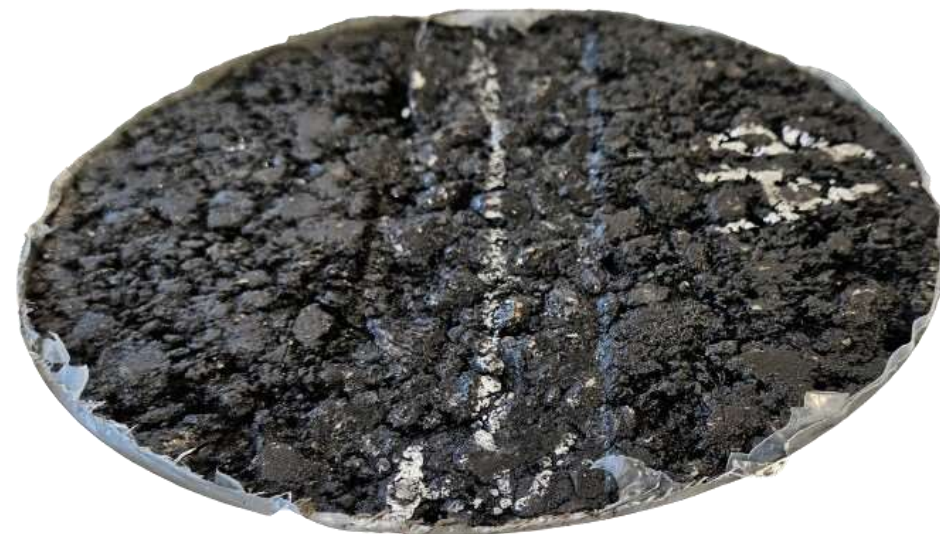
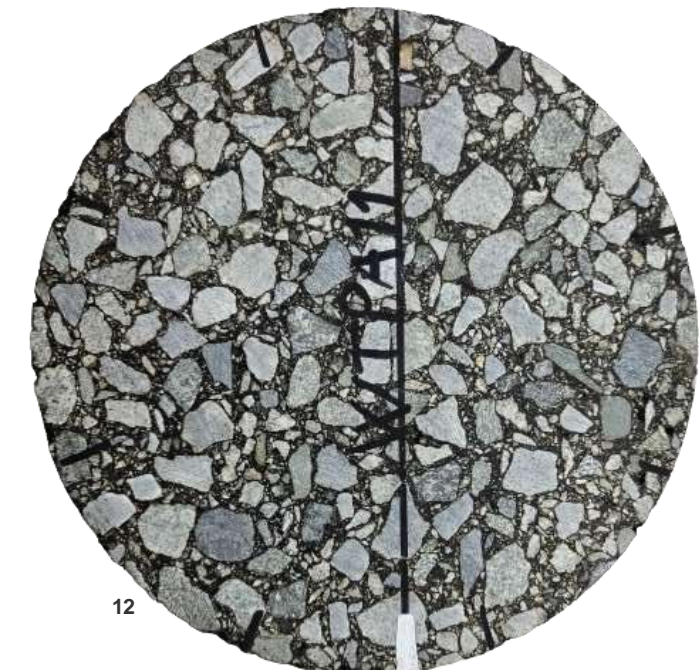
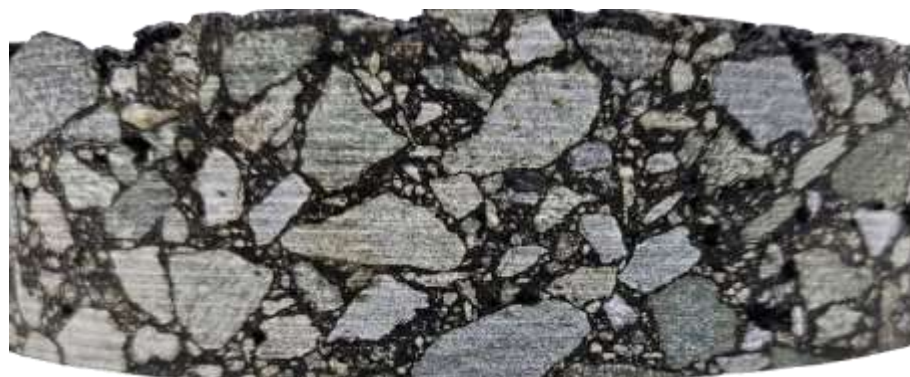
PA 11 Ab16

Pr.nr.	Romdens.	Hulrom	Def. mm	Def. %
PS SKA16 serie 1 Cooper				
PS 4	2,419	4,5	3,1	7,6
PS 15	2,393	5,5	3,2	8,0
PS SKA16 serie 2 Infratest				
PS 3	2,405	5,1	4,0	9,8
PS 21	2,4	5,2	2,9	7,3
PA AB16 serie 1 Cooper				
PA 11	2,598	6,8	1,87	4,7
PA 12	2,599	6,8	2,12	5,1
PA AB16 serie 2 Infratest				
PA 6	2,581	7,4	2,3	5,5
PA 17	2,595	6,9	1,8	4,5
VA AB11 serie 1 Cooper				
VA 2	2,319	4,4	4,1	10,5
VA 19	2,297	5,3	4,6	11,5
VA AB11 serie 2 Infratest				
VA 7	2,331	3,9	5,8	14,3
VA 20	2,318	4,4	5,3	13,6

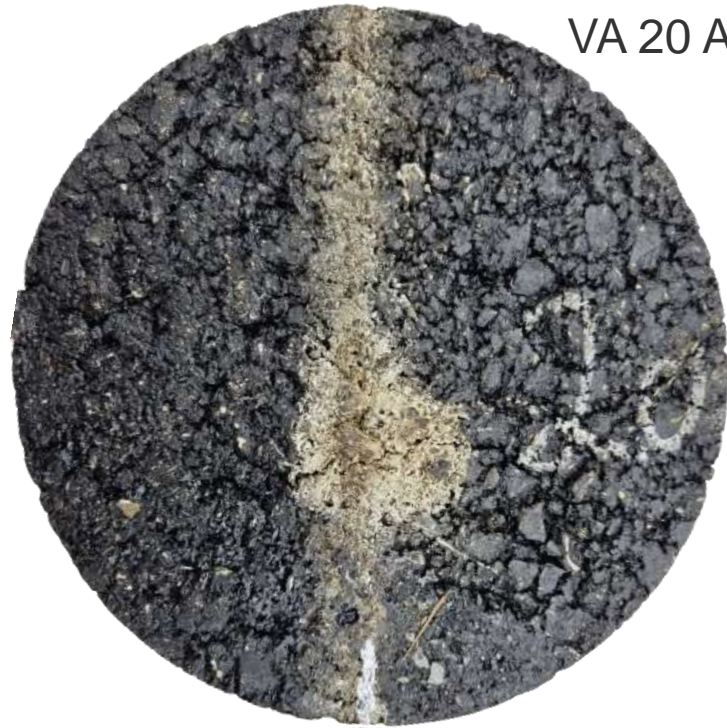
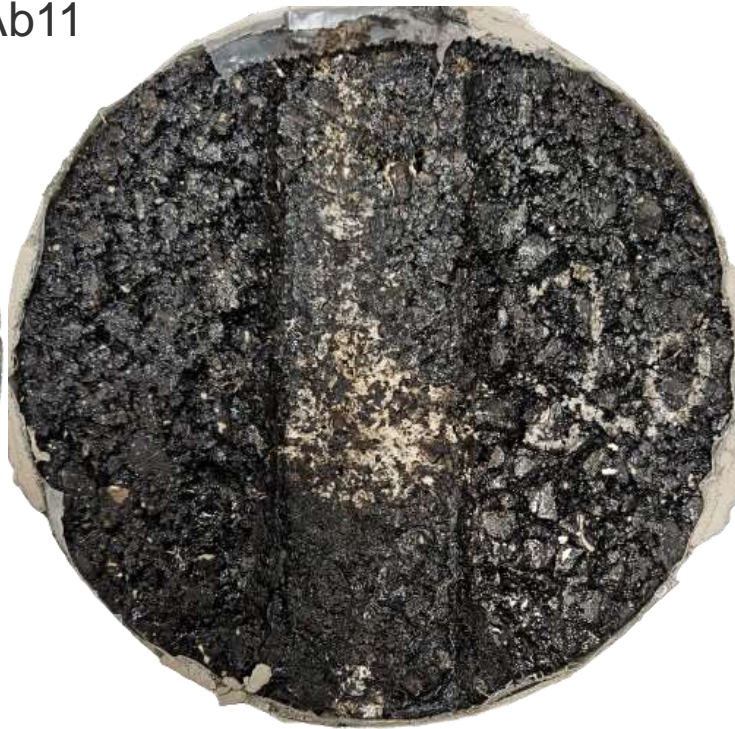
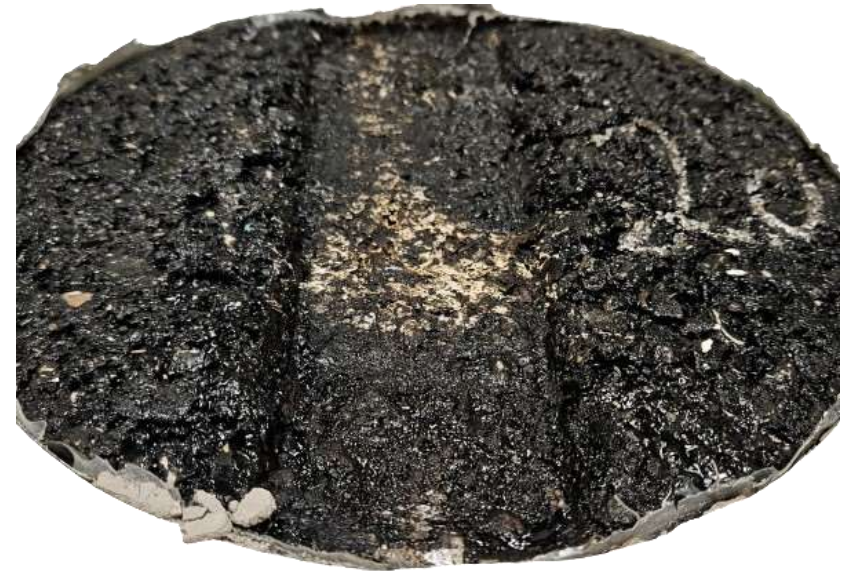
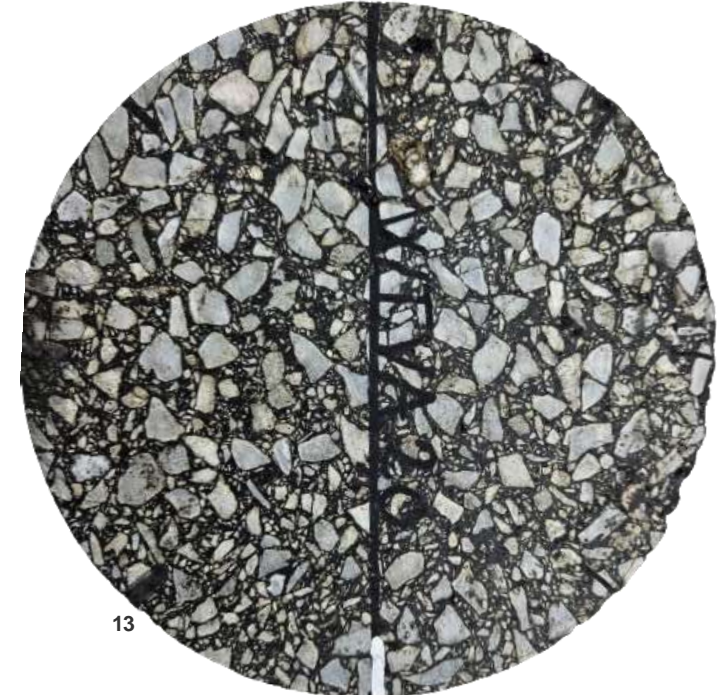
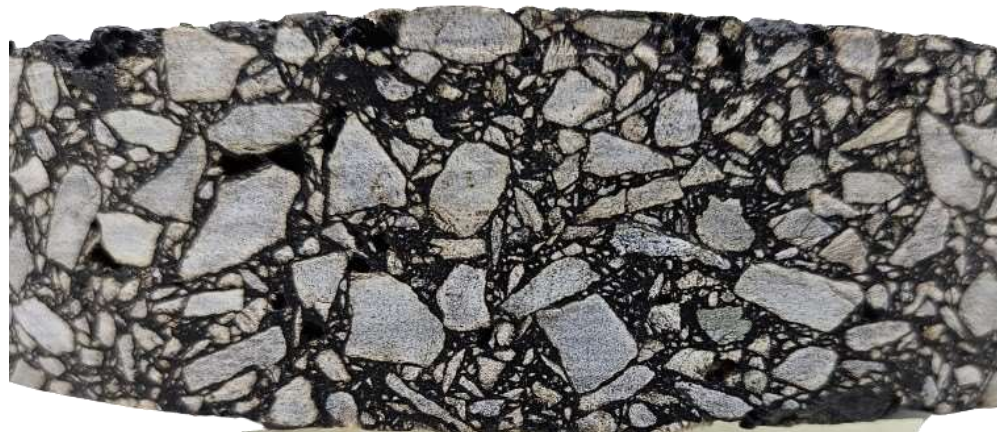
VA 20 Ab11

Pr.nr.	Romdens.	Hulrom	Def. mm	Def. %
PS SKA16 serie 1 Cooper				
PS 4	2,419	4,5	3,1	7,6
PS 15	2,393	5,5	3,2	8,0
PS SKA16 serie 2 Infratest				
PS 3	2,405	5,1	4,0	9,8
PS 21	2,4	5,2	2,9	7,3
PA AB16 serie 1 Cooper				
PA 11	2,598	6,8	1,87	4,66
PA 12	2,599	6,8	2,12	5,07
PA AB16 serie 2 Infratest				
PA 6	2,581	7,4	2,3	5,5
PA 17	2,595	6,9	1,8	4,5
VA AB11 serie 1 Cooper				
VA 2	2,319	4,4	4,1	10,5
VA 19	2,297	5,3	4,6	11,5
VA AB11 serie 2 Infratest				
VA 7	2,331	3,9	5,8	14,3
VA 20	2,318	4,4	5,3	13,6

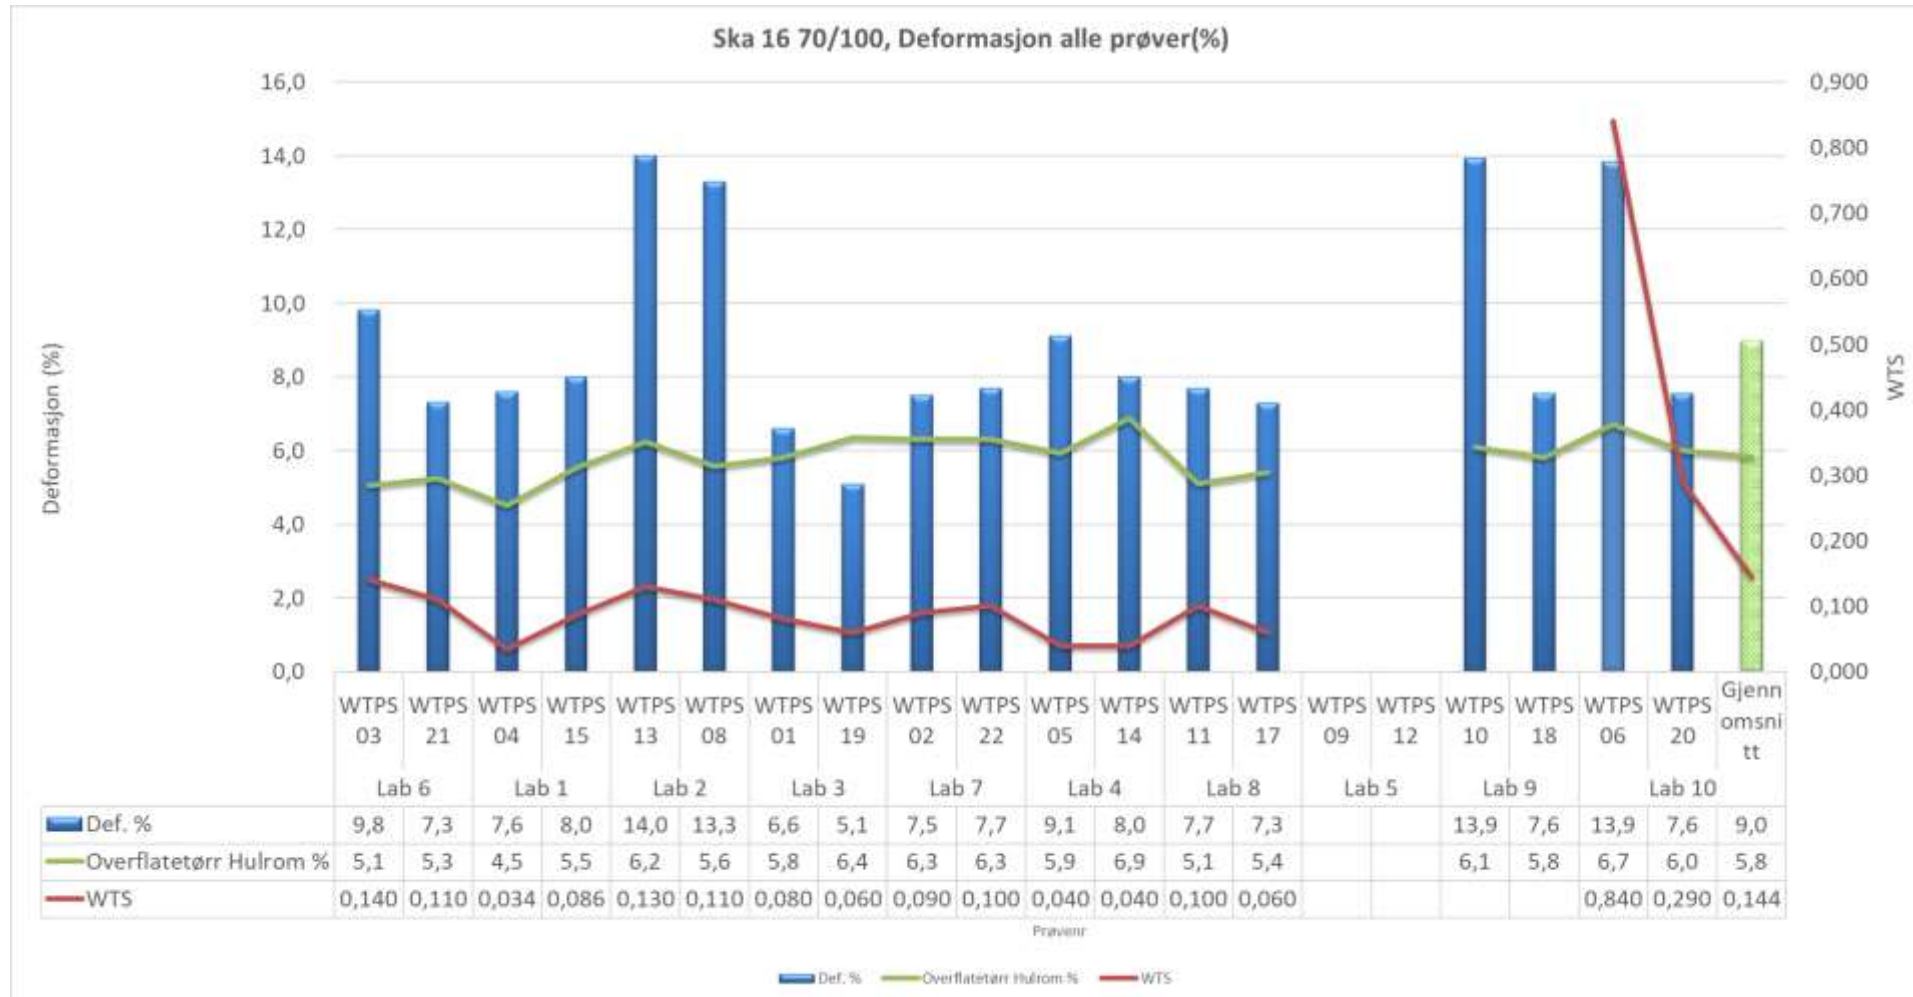
Wheeltrack resultater Ska 16

Resultater for alle prøver

- De testede prøvene er ikke parallellprøver i normal forstand. De utborede prøvene er fordelt til laboratoriene som enkeltprøver som testes sammen som «parallellprøver»
- Det er akseptabel variasjon mellom «parallellprøvene»
- Det var forventet størst variasjon på Ska16 prøvene, da det der var med litt av underliggende lag
- Det er 2 laboratorier som skiller seg ut med høyere deformasjon
- Vi må undersøke om vi finner en årsak/forklaring på dette
- De to siste laboratoriene vil bli inkludert i oppsummeringen når resultatene foreligger

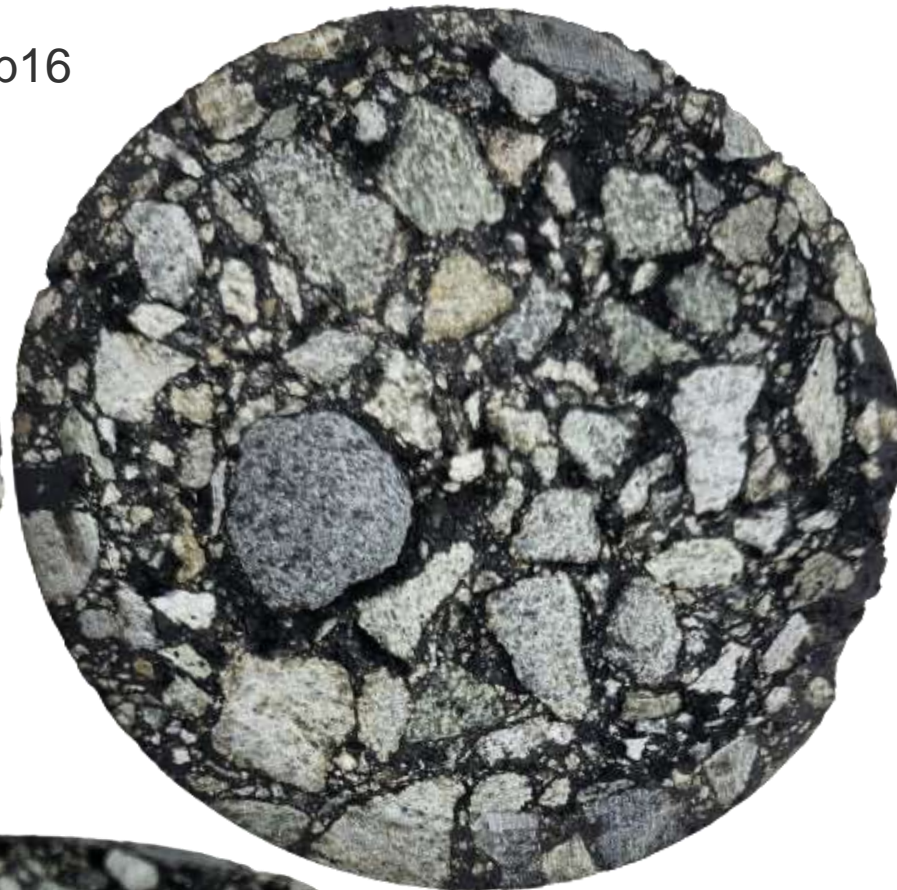
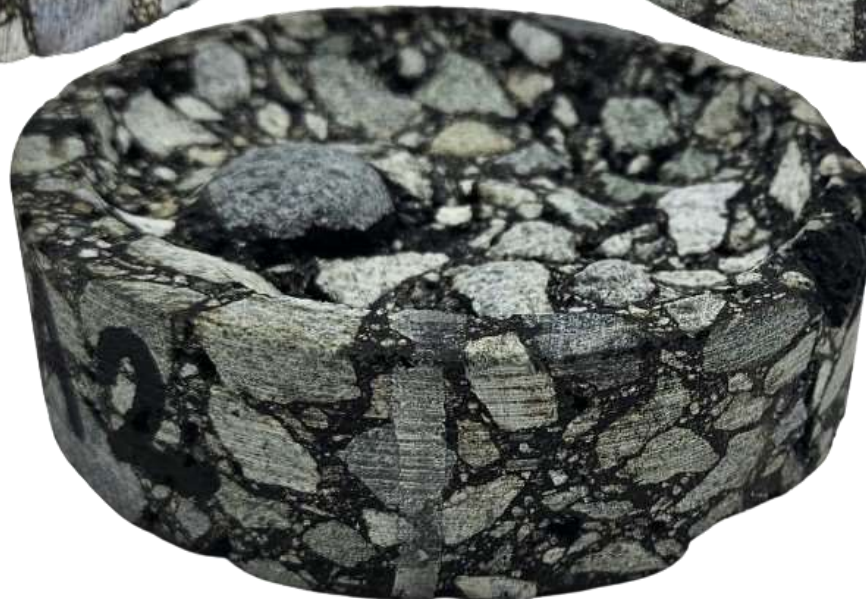
PA 2 Ab16

Pr.nr.	Romdens.	Hulrom	Prallverdi
AB16 Kjerner fra vei - kappet (middel 46)			
PA 02B	2,592	7,0	39
PA 11B	2,573	7,7	46
PA 19B	2,554	8,3	49
PA 28B	2,547	8,6	51
PA 33B	2,600	6,7	x
PA 39B	2,603	6,6	43
AB16 Kjerner fra vei - ukappet (middel 45)			
PA 02B	2,592	7,0	37
PA 11B	2,573	7,7	49
PA 19B	2,554	8,3	47
PA 28B	2,547	8,6	51
PA 33B	2,600	6,7	45
PA 39B	2,603	6,6	40
AB16 Marshallklosser - kappet (middel 35)			
PA 03A	2,685	3,7	32
PA 06B	2,685	3,7	34
PA 15A	2,678	3,9	36
PA 18B	2,688	3,5	34
PA 23B	2,687	3,6	38
PA 25A	2,698	3,2	35
AB16 Marshallklosser - ukappet (middel 37)			
PA 03A	2,685	3,7	33
PA 06B	2,685	3,7	37
PA 15A	2,678	3,9	38
PA 18B	2,688	3,5	38
PA 23B	2,687	3,6	39
PA 25A	2,698	3,2	Tett vann

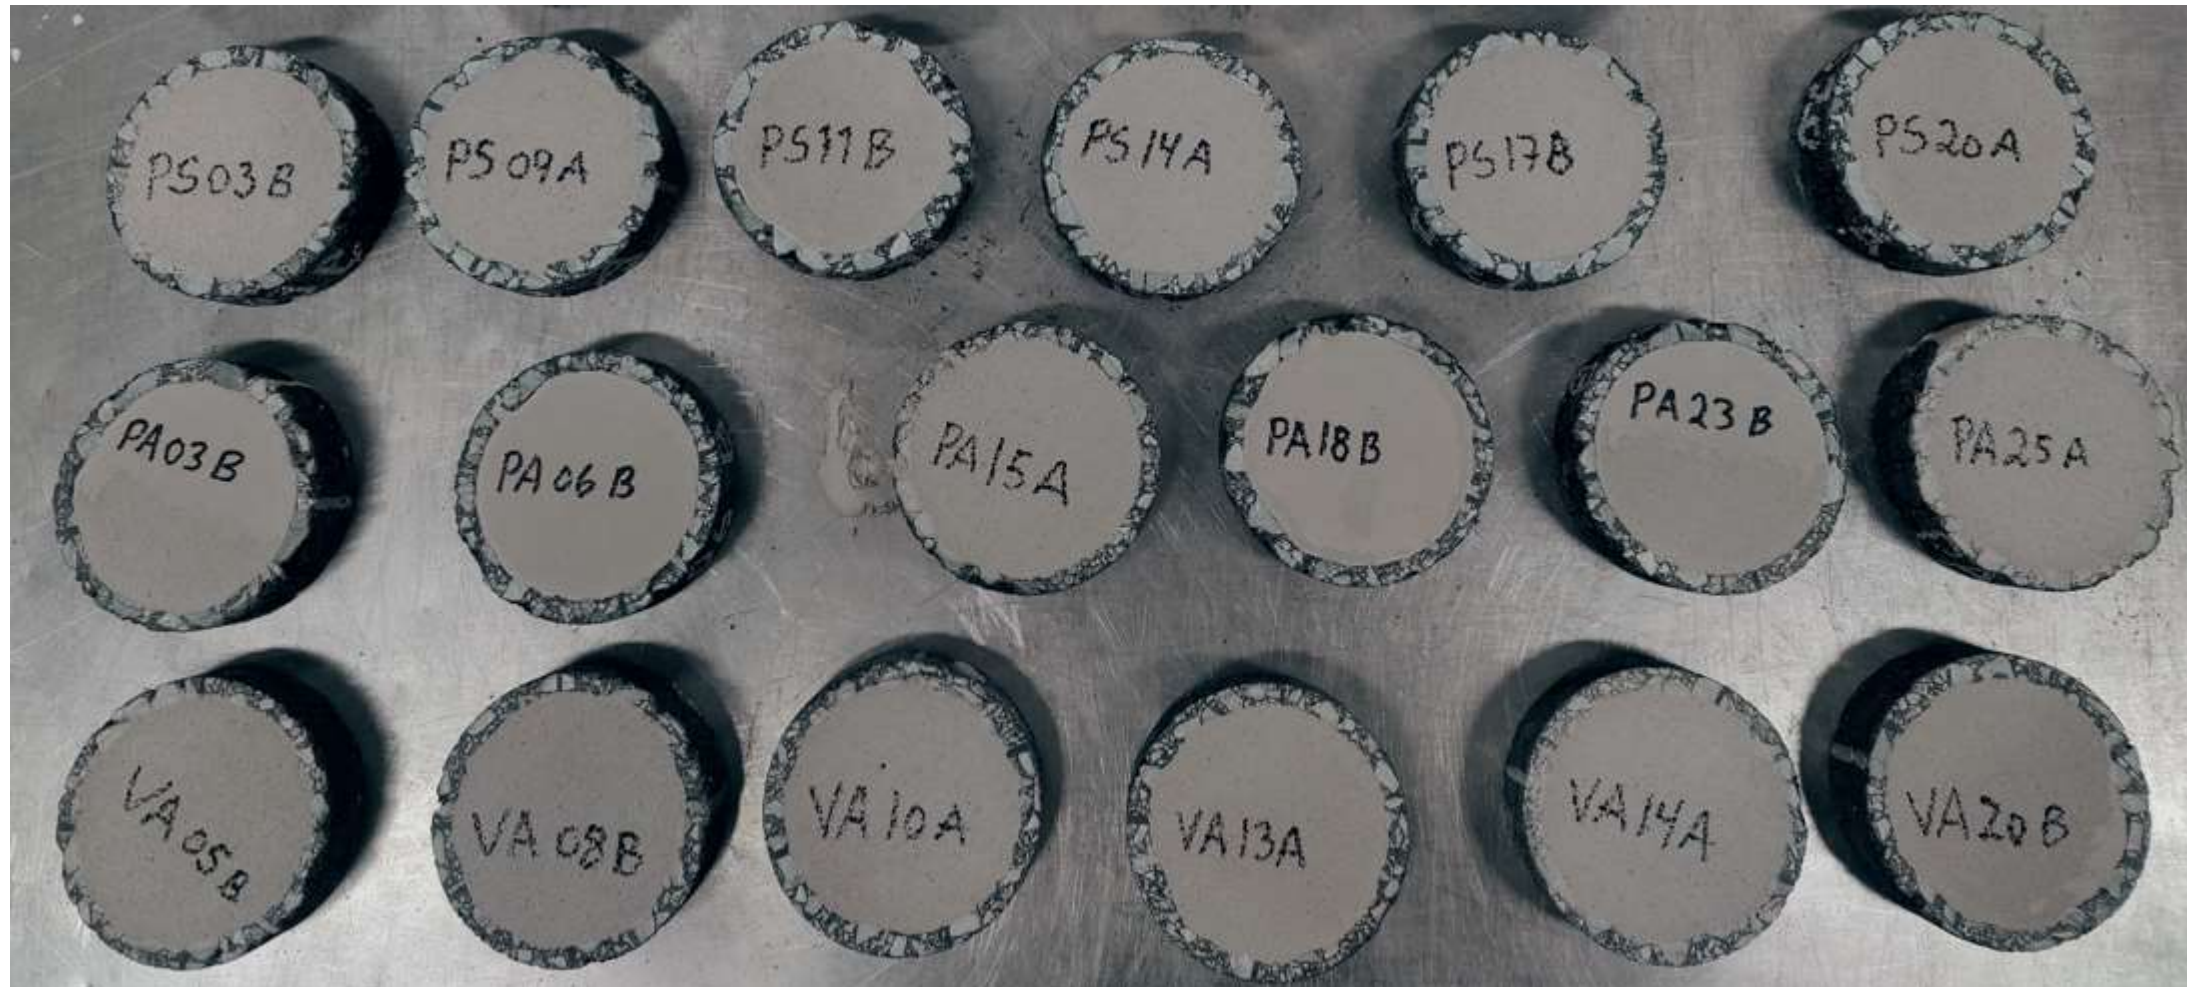
Prøver istøpt avrettingsmasse før test på motsatt side

- Testing utføres på:
 - Borprøver fra veg
 - Laboratorietillagede prøver
 - Prøver av rent steinmateriale fra Vassfjell PV
- Målinger av geometri, høyde og diameter på prøver
- Måling av volum og vekt overflatetørr metode av prøver
 - Bestemmelse av densitet målt overflatetørr og geometrisk
- Bilder av prøvene før og etter test
- Asfaltprøvene (borprøver og labprøver) skal testes på begge sider, kappet side først
- Etter første test fylles bortslitt volum med epoxy eller sementbasert avrettingsmasse

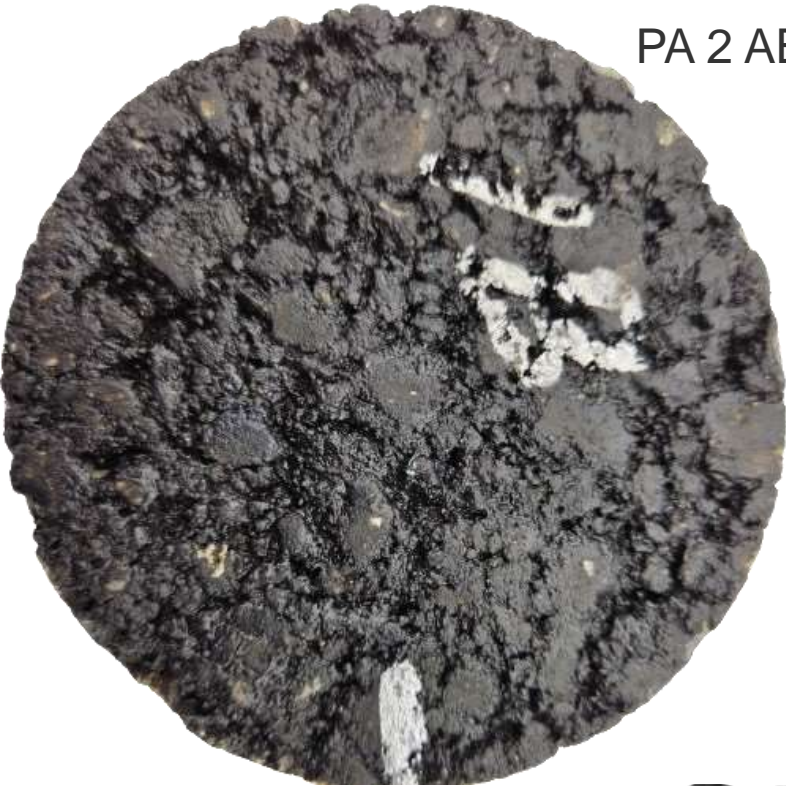
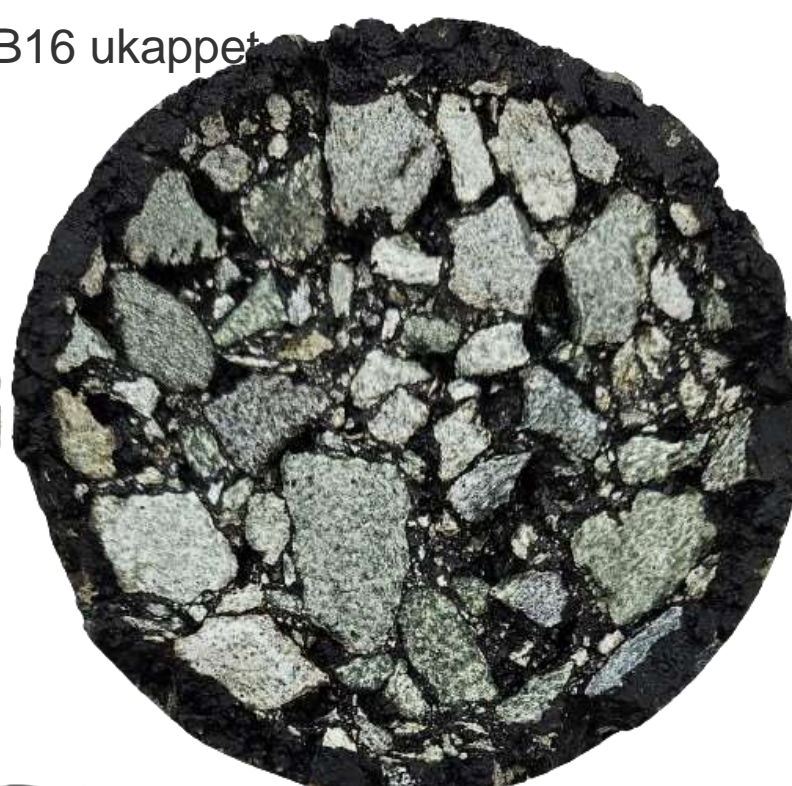
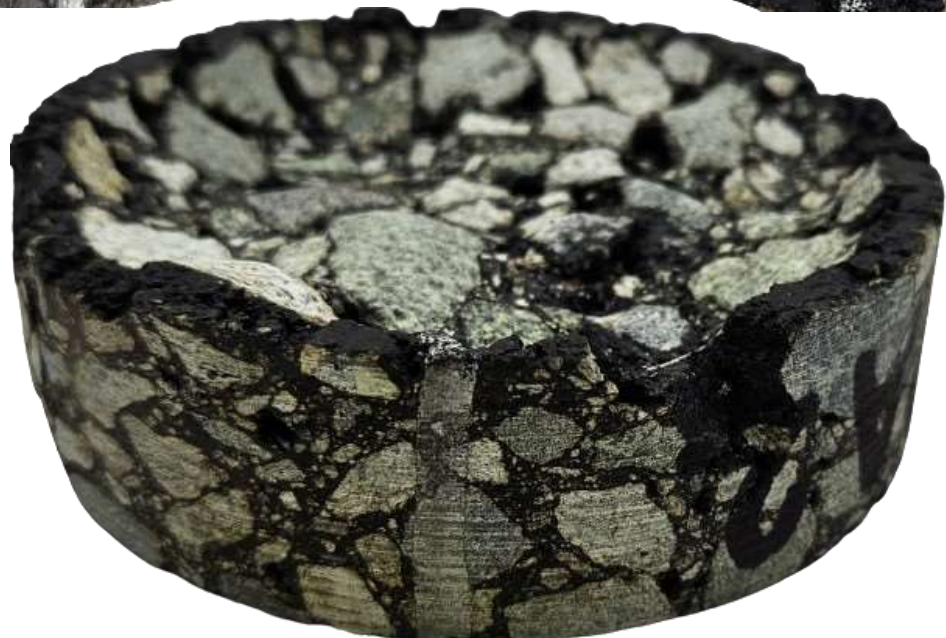
PA 2 AB16 ukappet

Pr.nr.	Romdens.	Hulrom	Prallverdi
AB16 Kjerner fra vei - kappet (middel 46)			
PA 02B	2,592	7,0	39
PA 11B	2,573	7,7	46
PA 19B	2,554	8,3	49
PA 28B	2,547	8,6	51
PA 33B	2,600	6,7	x
PA 39B	2,603	6,6	43
AB16 Kjerner fra vei - ukappet (middel 45)			
PA 02B	2,592	7,0	37
PA 11B	2,573	7,7	49
PA 19B	2,554	8,3	47
PA 28B	2,547	8,6	51
PA 33B	2,600	6,7	45
PA 39B	2,603	6,6	40
AB16 Marshallklosser - kappet (middel 35)			
PA 03A	2,685	3,7	32
PA 06B	2,685	3,7	34
PA 15A	2,678	3,9	36
PA 18B	2,688	3,5	34
PA 23B	2,687	3,6	38
PA 25A	2,698	3,2	35
AB16 Marshallklosser - ukappet (middel 37)			
PA 03A	2,685	3,7	33
PA 06B	2,685	3,7	37
PA 15A	2,678	3,9	38
PA 18B	2,688	3,5	38
PA 23B	2,687	3,6	39
PA 25A	2,698	3,2	Tett vann

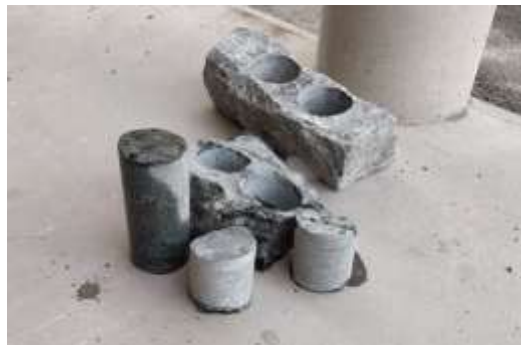
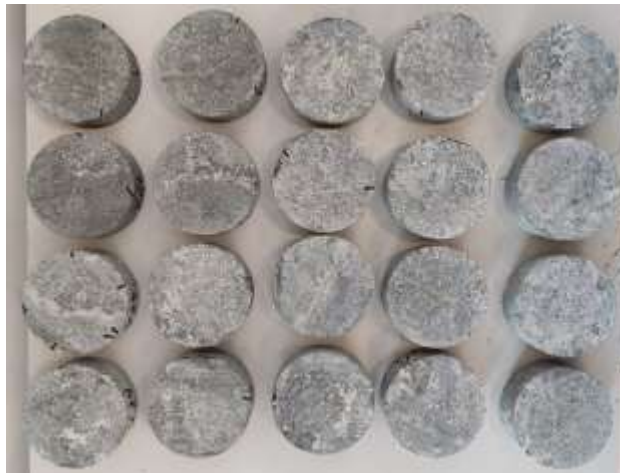
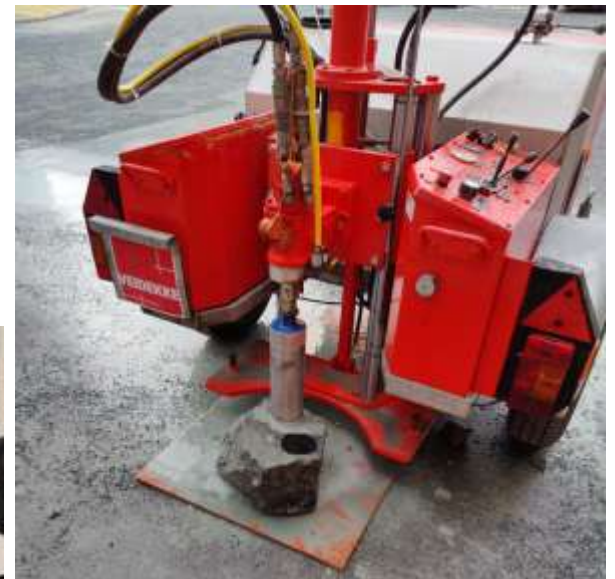
Prøver av rent steinmateriale for testing i Prall

- Kan slike prøver brukes som et referansemateriale
- Innledende testing antyder at det kan kjøres flere tester på samme prøve med samme resultat.
- Veidekke laget til sammen 47 prøver til dette formålet
- Alle prøvene ble testet 1. gang av Veidekke
- Prøvene testes deretter 2 ganger av deltakende labber
- Testes en siste 4. gang hos Veidekke
- Kan vi da se forskjeller mellom laboratoriene

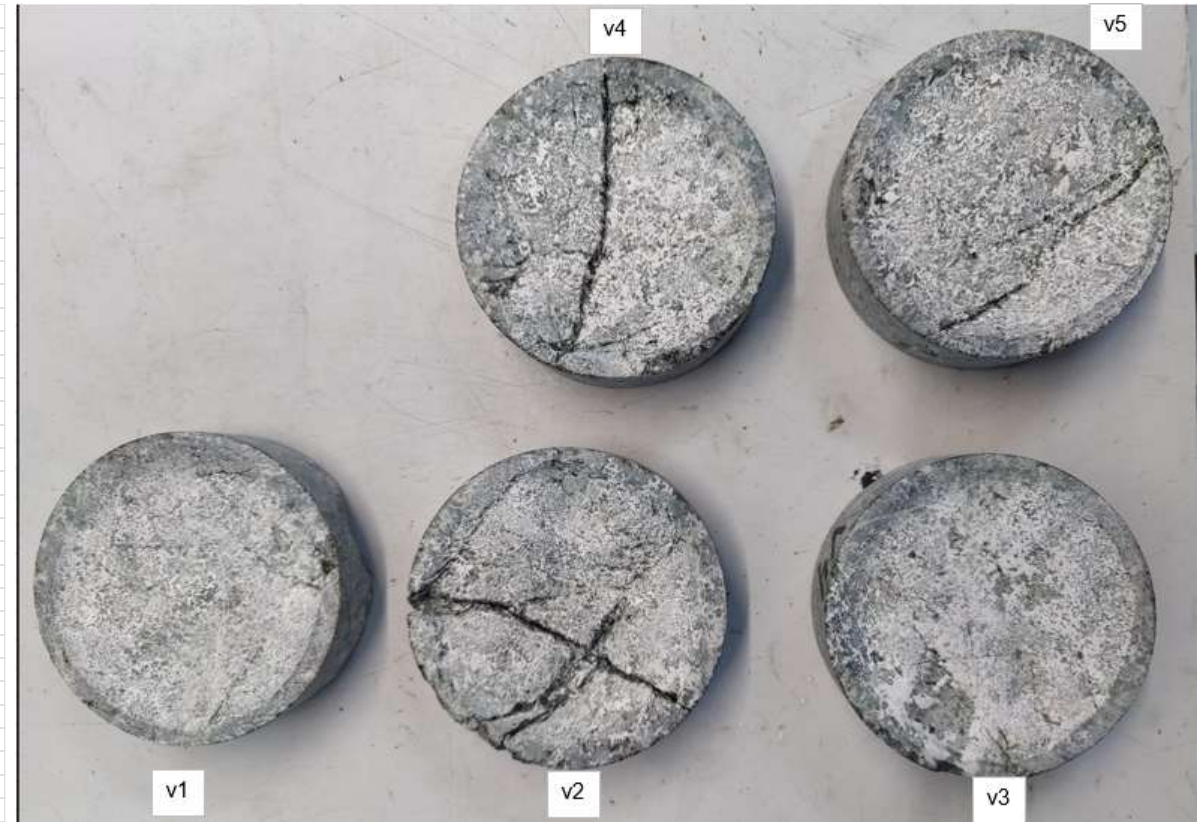
Prall steinprøver, resultater fra innledende test

Pr.nr.	test 1	test 2	test 3	test 4	total
v1	4,9	5,0	5,1	5,0	19,9
v2	13,4	13,4	10,2	9,4	46,5
v3	5,9	5,8	6,2	6,5	24,4
v4	4,7	4,5	4,5	4,4	18,2
v5	6,2	6,3	6,0	5,5	24,1
