# Forsøk gjenbruksasfalt Bussveien

# Asfaltforsøk - gjenbruksasfalt

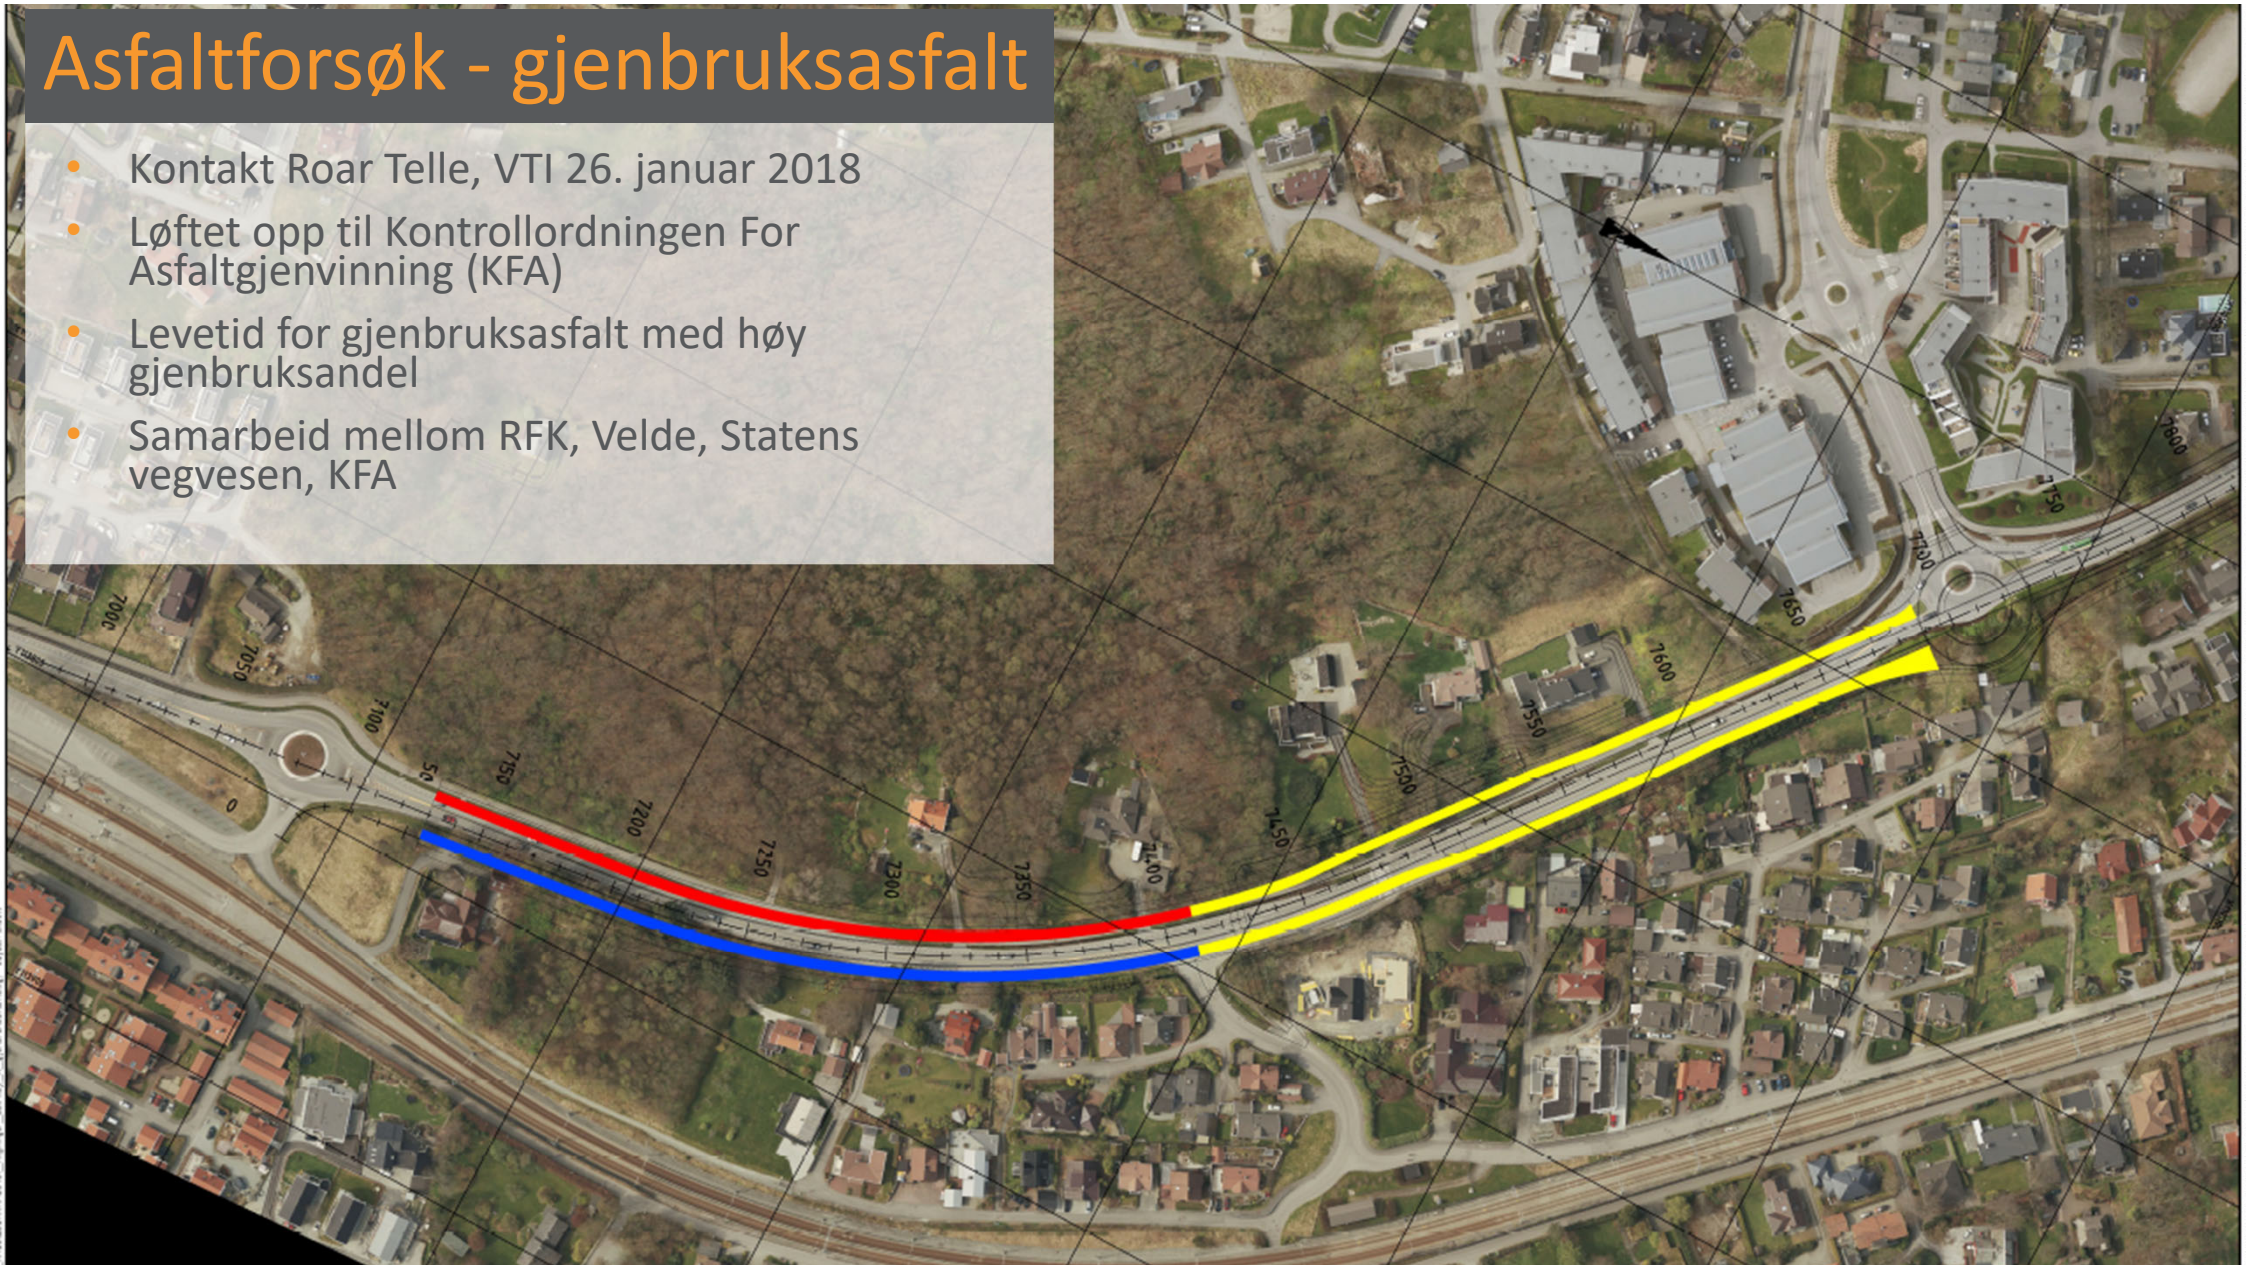
- Kontakt Roar Telle, VTI 26. januar 2018
- Løftet opp til Kontrollordningen For Asfaltgjenvinning (KFA)
- Levetid for gjenbruksasfalt med høy gjenbruksandel
- Samarbeid mellom RFK, Velde, Statens vegvesen, KFA

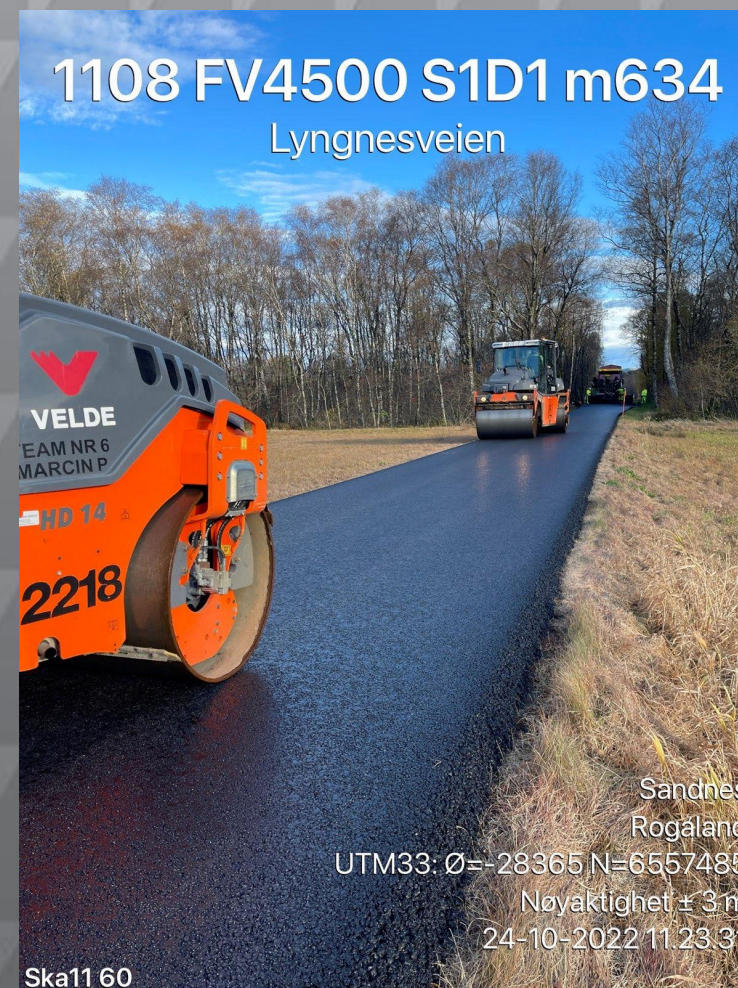
- Testfelt 60 og 80 %
- 100 t SKA11 60 %, 80 t SKA11 80 %
- 80 % - asfaltverket gikk tett
- Anbefaling: SKA11 10, 40 og 60 % gjenbruk
- Densitetsmålinger og borkjerner

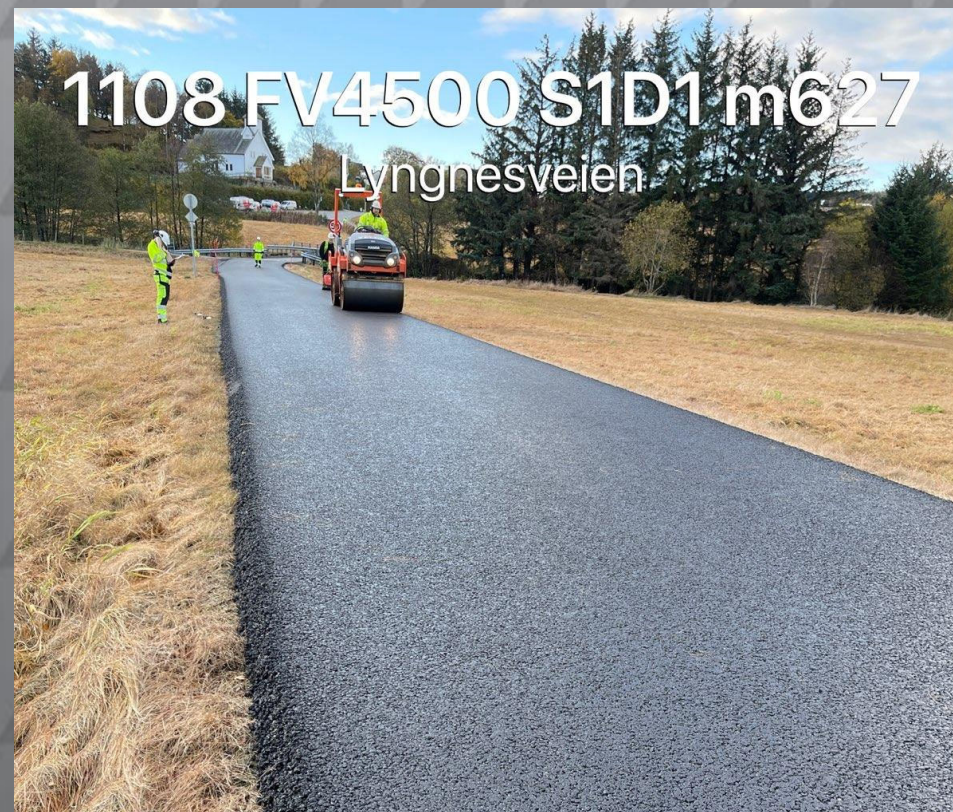
- Legging asfalt uke 47
- Oppfølging under produksjon
- Jevn legging
- Ekstra mannskap for kummer og sluk
- Jevn overgang mellom massene
