# Dårlig friksjon – behov for å måle polering av steinmaterialer?

NAMet-seminar 23. mars 2022  
Radisson BLU Scandinavia Hotel, Oslo

Arnhild Ulvik, Statens vegvesen

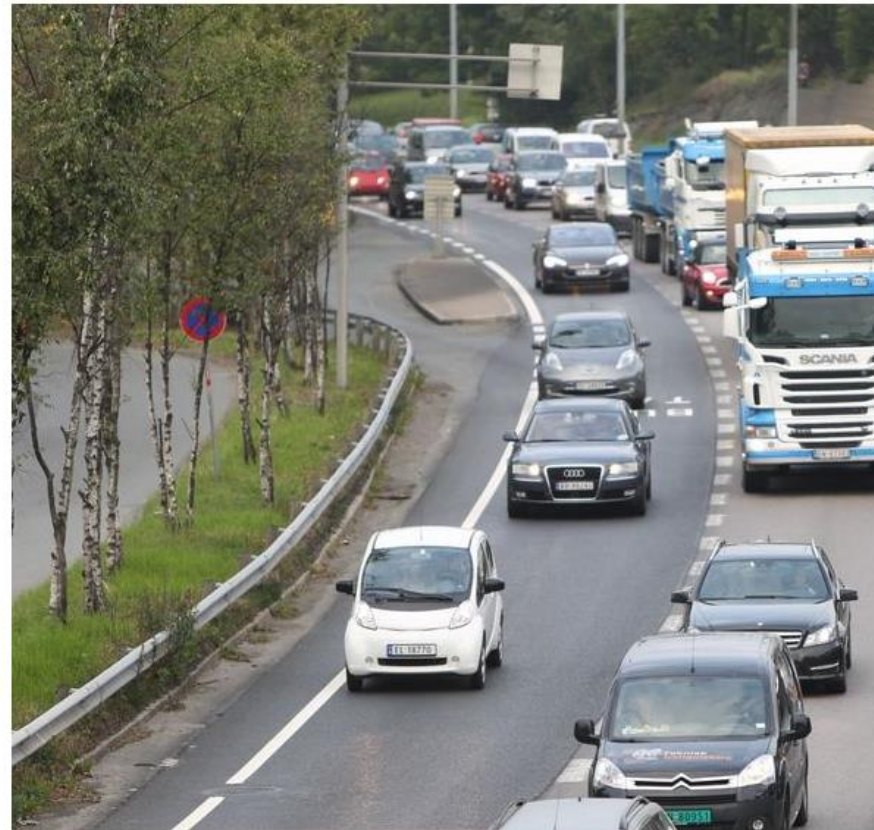
E18 Vestkorridoren har høy trafikk og slipes raskt ned etter piggedekksesongen. Derfor brukes spylebilen for å rubbe opp asfalten og øke friksjonen mellom bil og asfalt frem mot sommeren. (Bilde: Per-Ivar Nikolaisen)

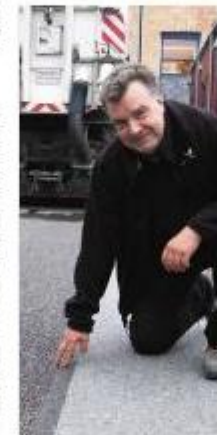
Effektivt – Vann med 2000 bars trykk er en effektiv måte å gjøre glatte sommerveger mindre glatte, sier Olaf Mathisen i Statens vegvesen. (Foto: Håkan Aurlén)

Maskinen som sist uke var i Oslo, er utviklet av et firma som produserer utstyr for vedlikehold av flyplasser. Enkelt sagt dreier det seg om en stor roterende høytrykkvasker som i 2,7 meters bredde vasker vegen med et rullstøtt trykk, opp mot 2000 bar.

Vannstrålen blår gummier og bitumen fra asfalten og annet smuss bort fra steinene i asfaltblandingen. Faktisk er trykket så stort at steinoverflaten blir rubbet opp. Resultatet er en dobling av friksjonskoeffisienten.

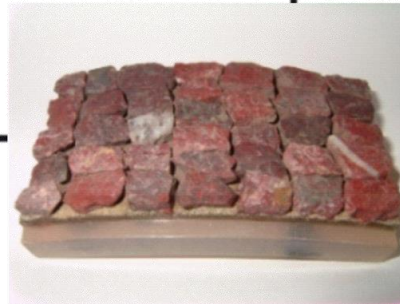
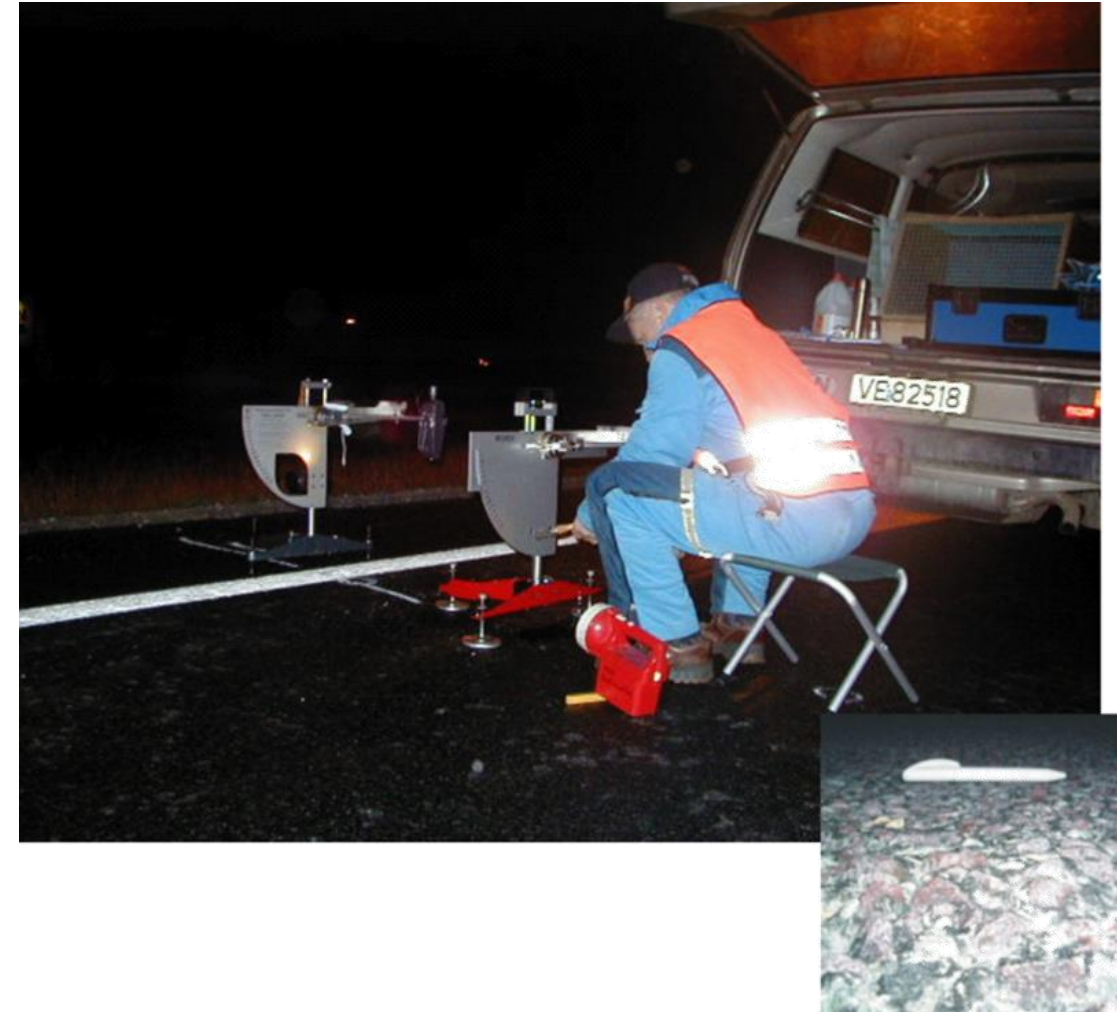
- God sammenheng mellom PSV-verdier i lab og pendelverdi målt direkte på vegdekke med tilsvarende tilslag

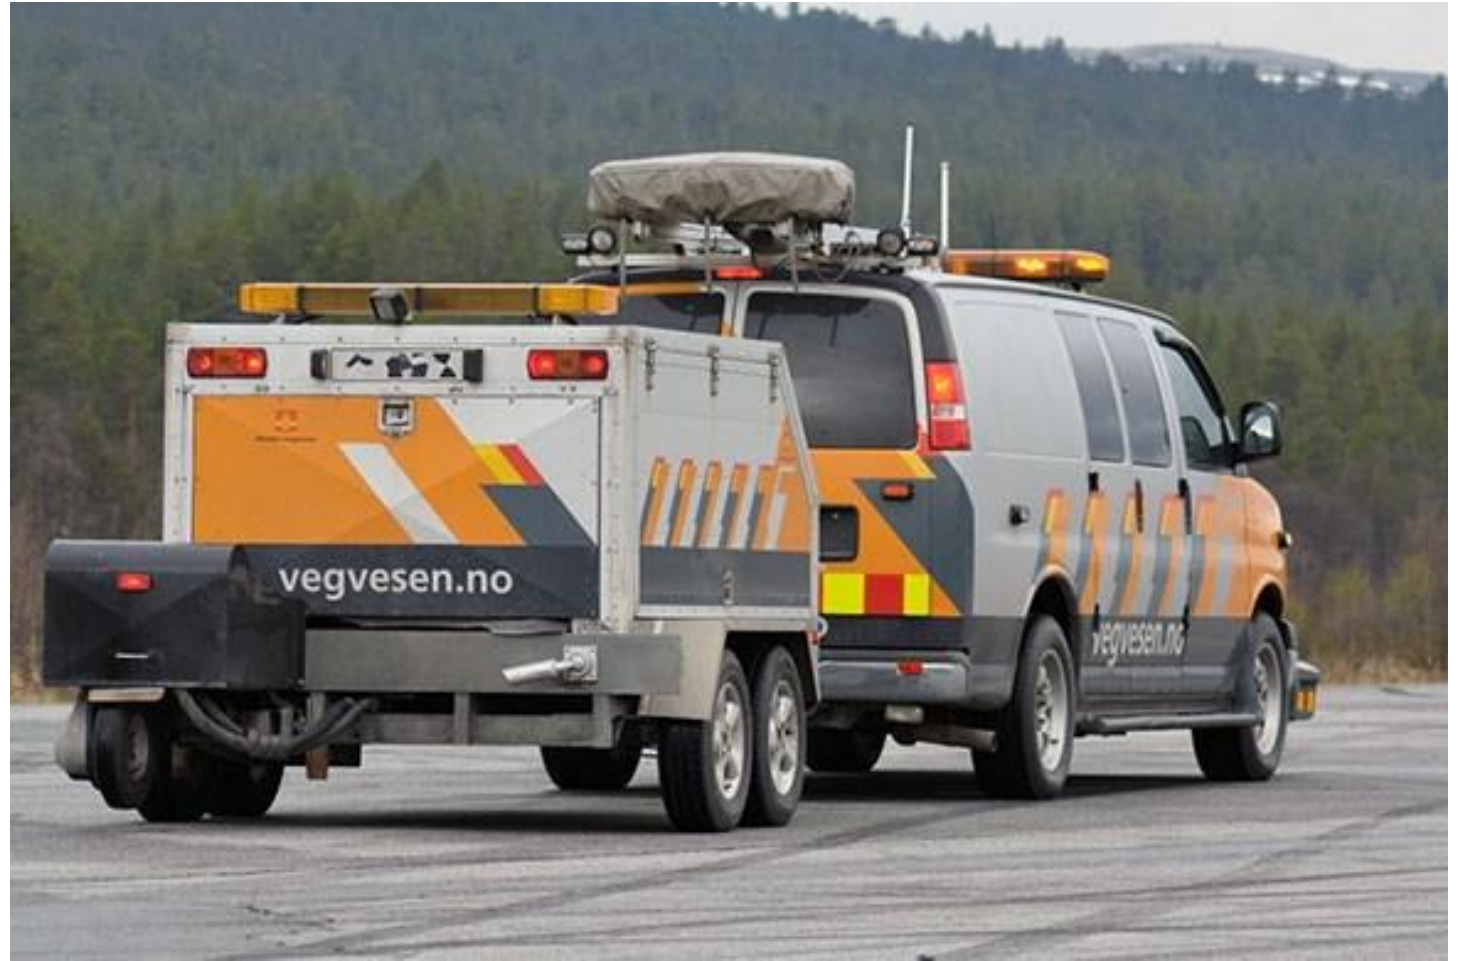
- RoAR – Road Analyzer and Recorder
- Målinger utføres på vått dekke (vannfilm 0,5 mm)
- Målinger utføres ved hastighet 60 km/t

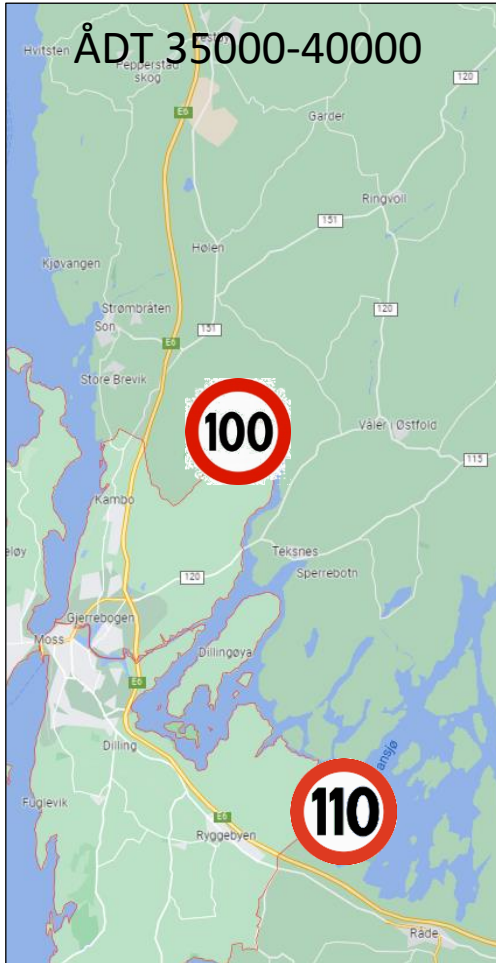
# Eksempel på målt lav friksjon på høytrafikkert veg

- E6 mellom Vestby og Råde

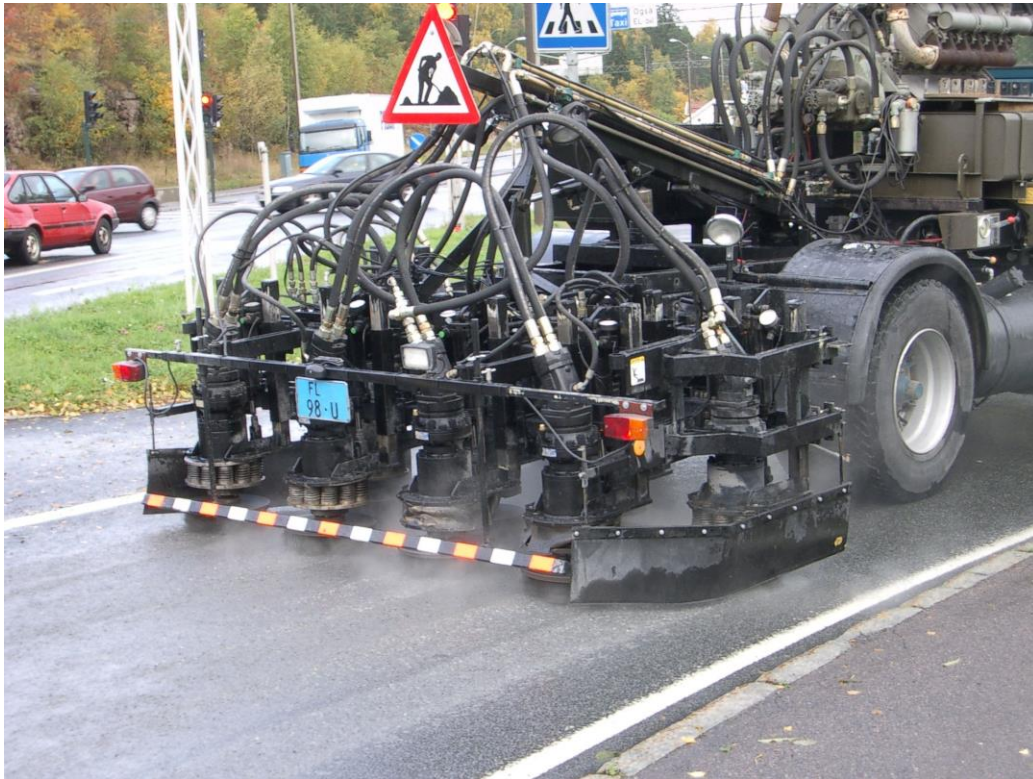
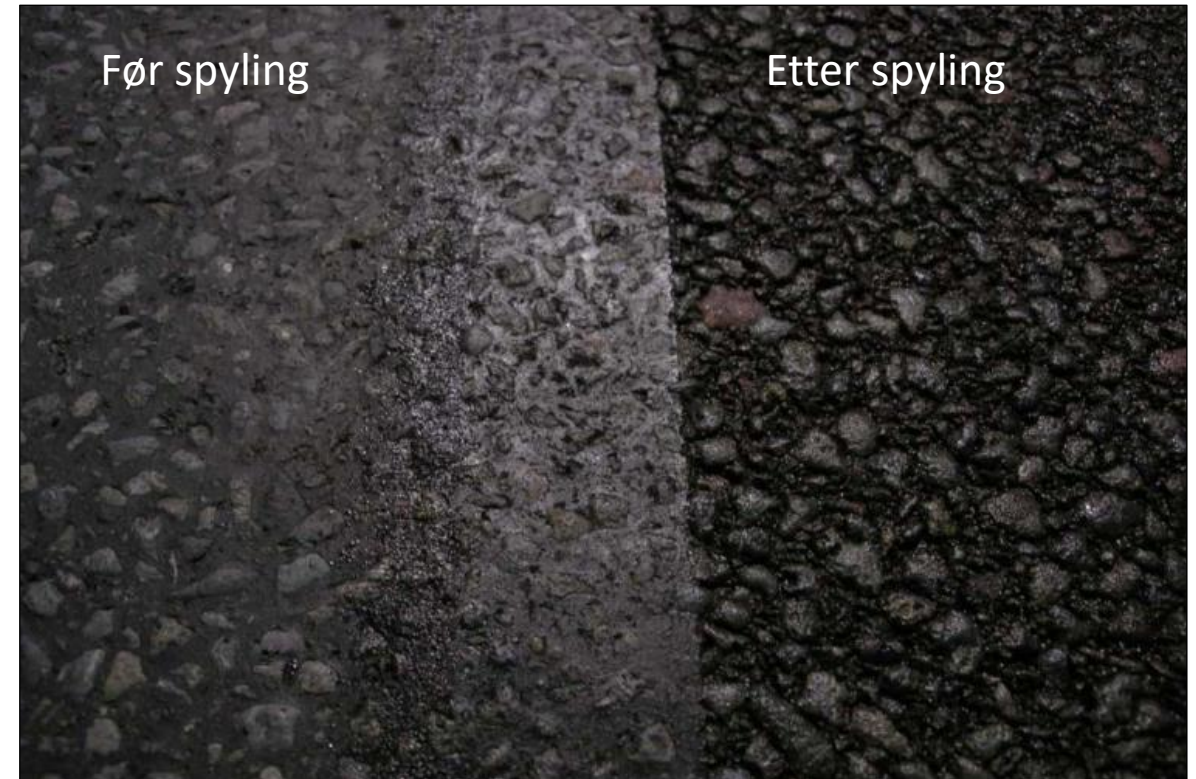
- Spyling med høyt trykk (2000-3000 bar) – kostbart– har god effekt, men har begrenset varighet
- Fresing – god effekt, men forringer dekket
- Avstrøing på nylagte dekker – mindre effekt – og kan gi steinsprut

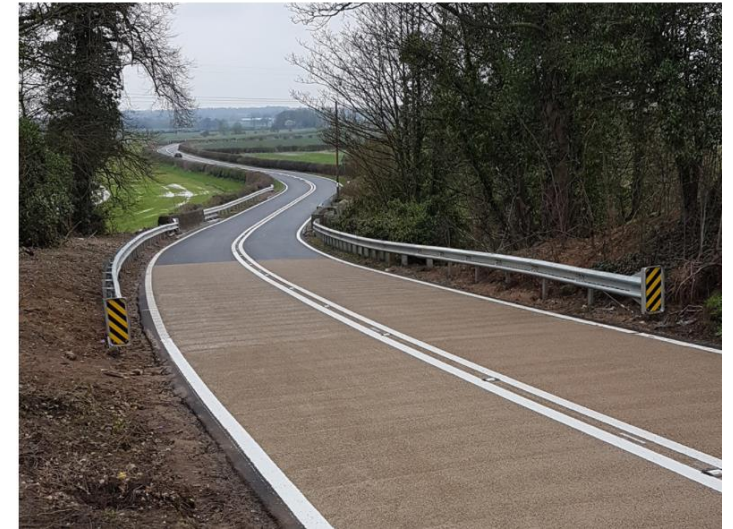
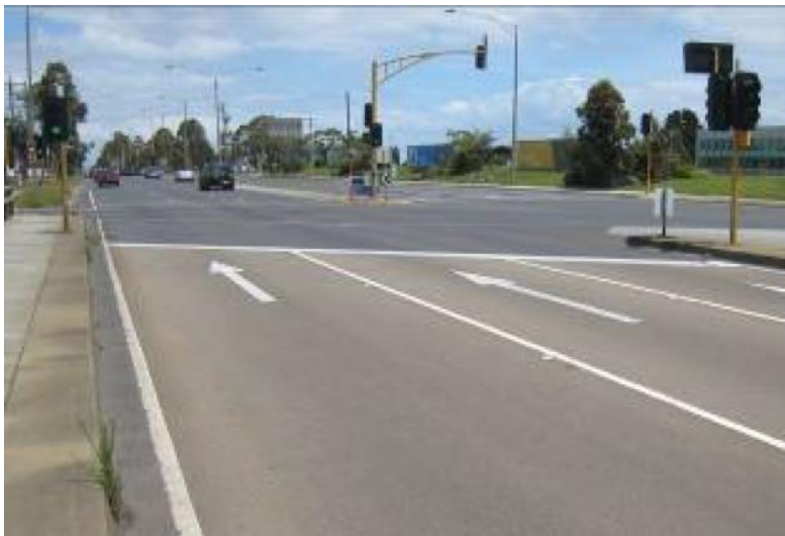
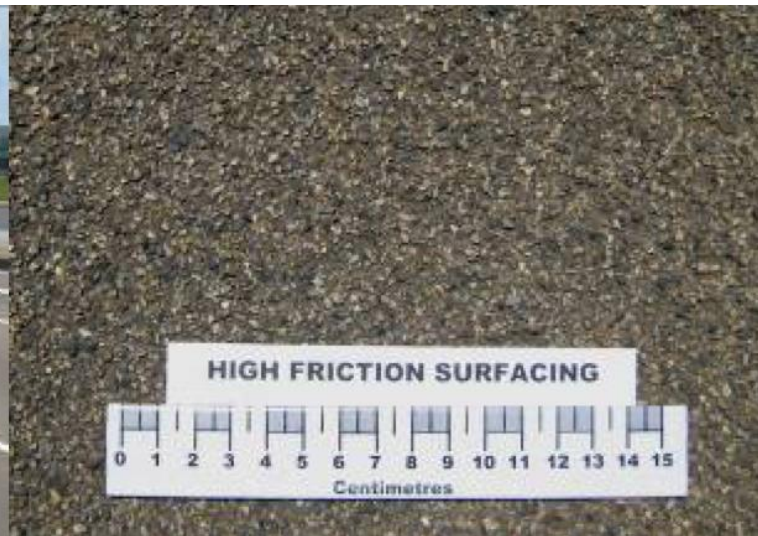
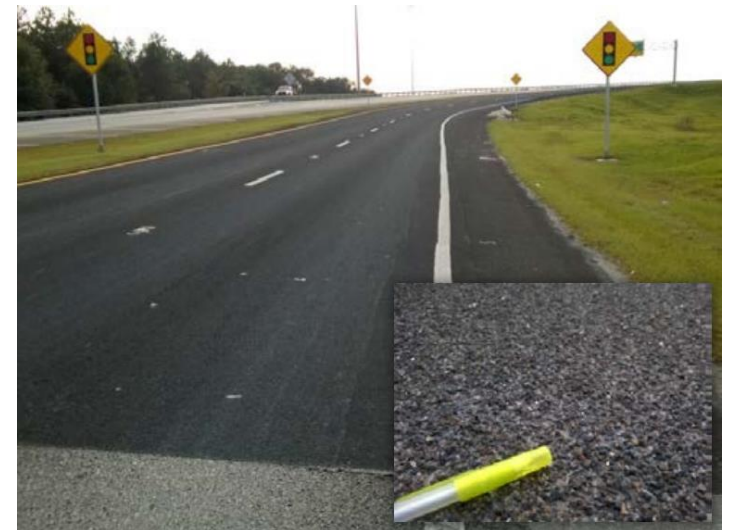
- Høyfriksjonsdekker brukes i andre land
  - rundkjøringer
  - foran fotgjengerfelt
  - brudekker
  - områder utsatt for ising
  - i kurver
  - i bratte bakker
- Typisk kornstørrelse 1-4 mm
