## Cantabrotester på 60 mm borkjerner

Torunn Hansen  
Johnny Stenshagen  
Statens vegvesen. laboratoriet Lillehammer

# Oppsummering fra NaMet 2022.

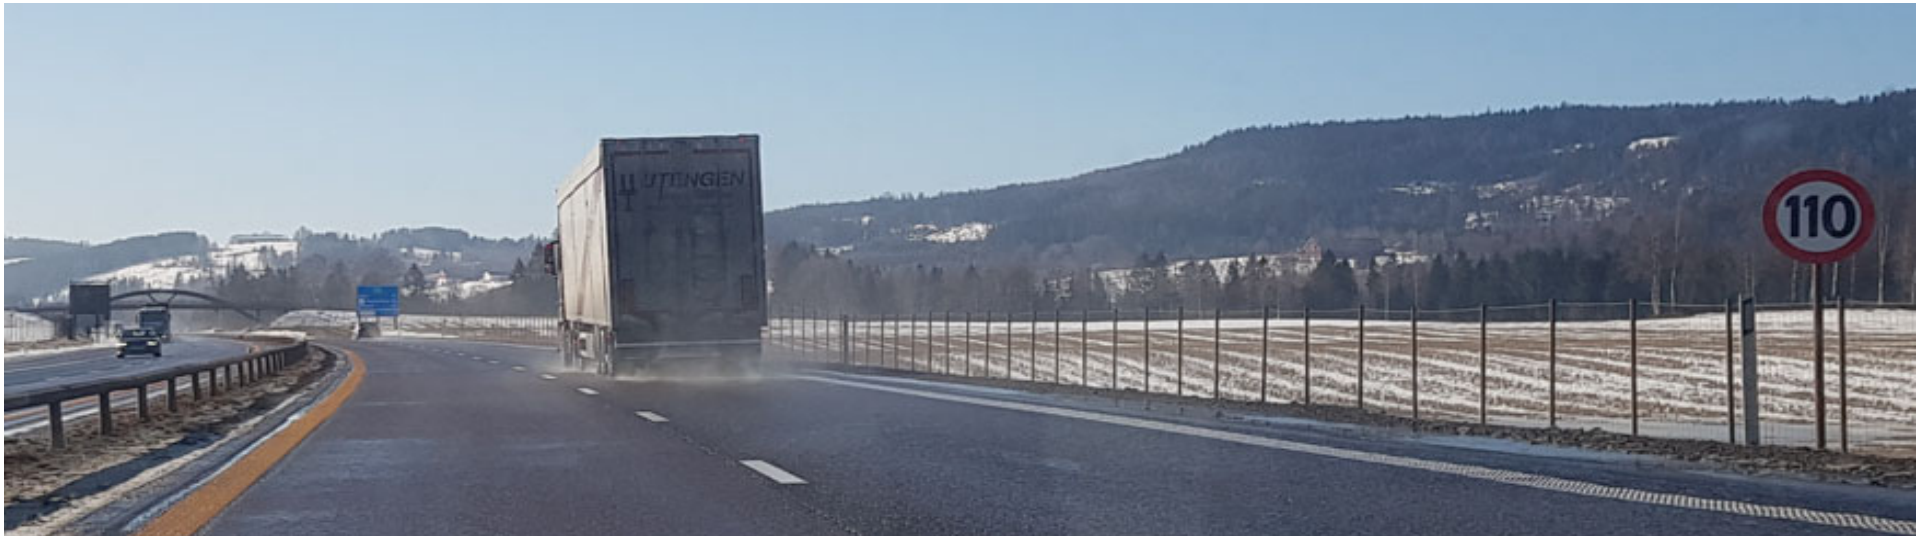
- Dekke som har gått i oppløsning etter 3 år.
- Har vi mulighet å kartlegge bestandigheten på dekke rett etter legging?
- Uttak av prøver fra nylagt veg, analysere for bestandighet og konstatere tidlig at dekket ikke tåler belastninger.

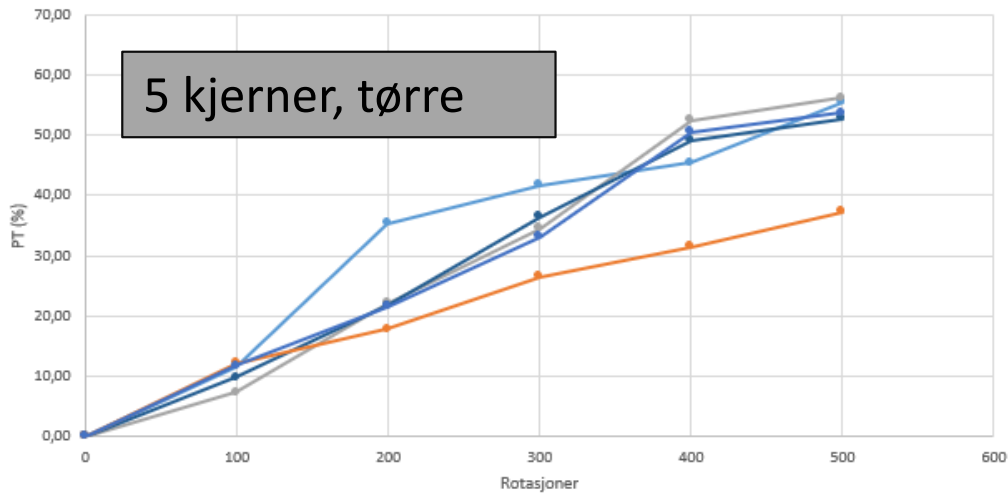
Partikkeltap A-prøver (tørr)

Agb 11 uten kalkfiller.

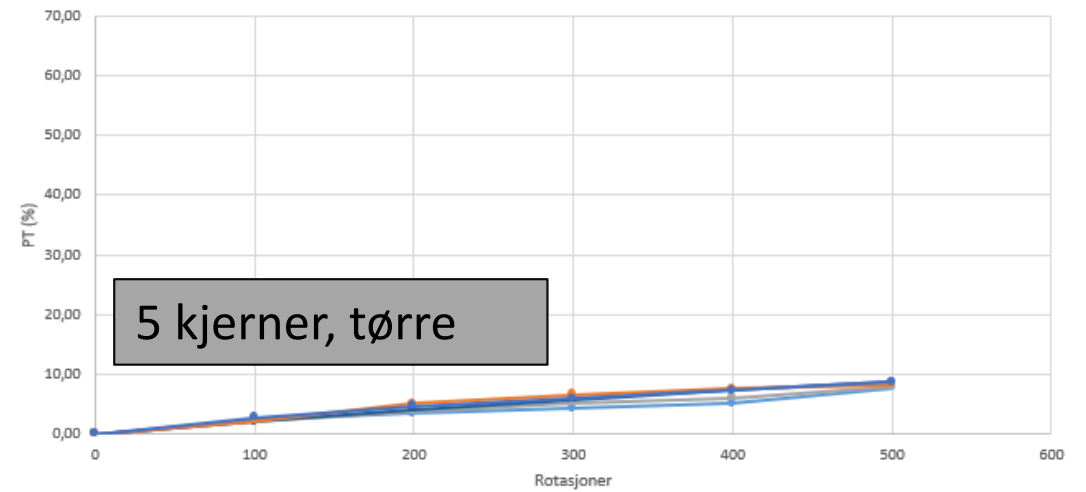
Partikkeltap A-prøver (tørr)

Agb 11 med kalkfiller.

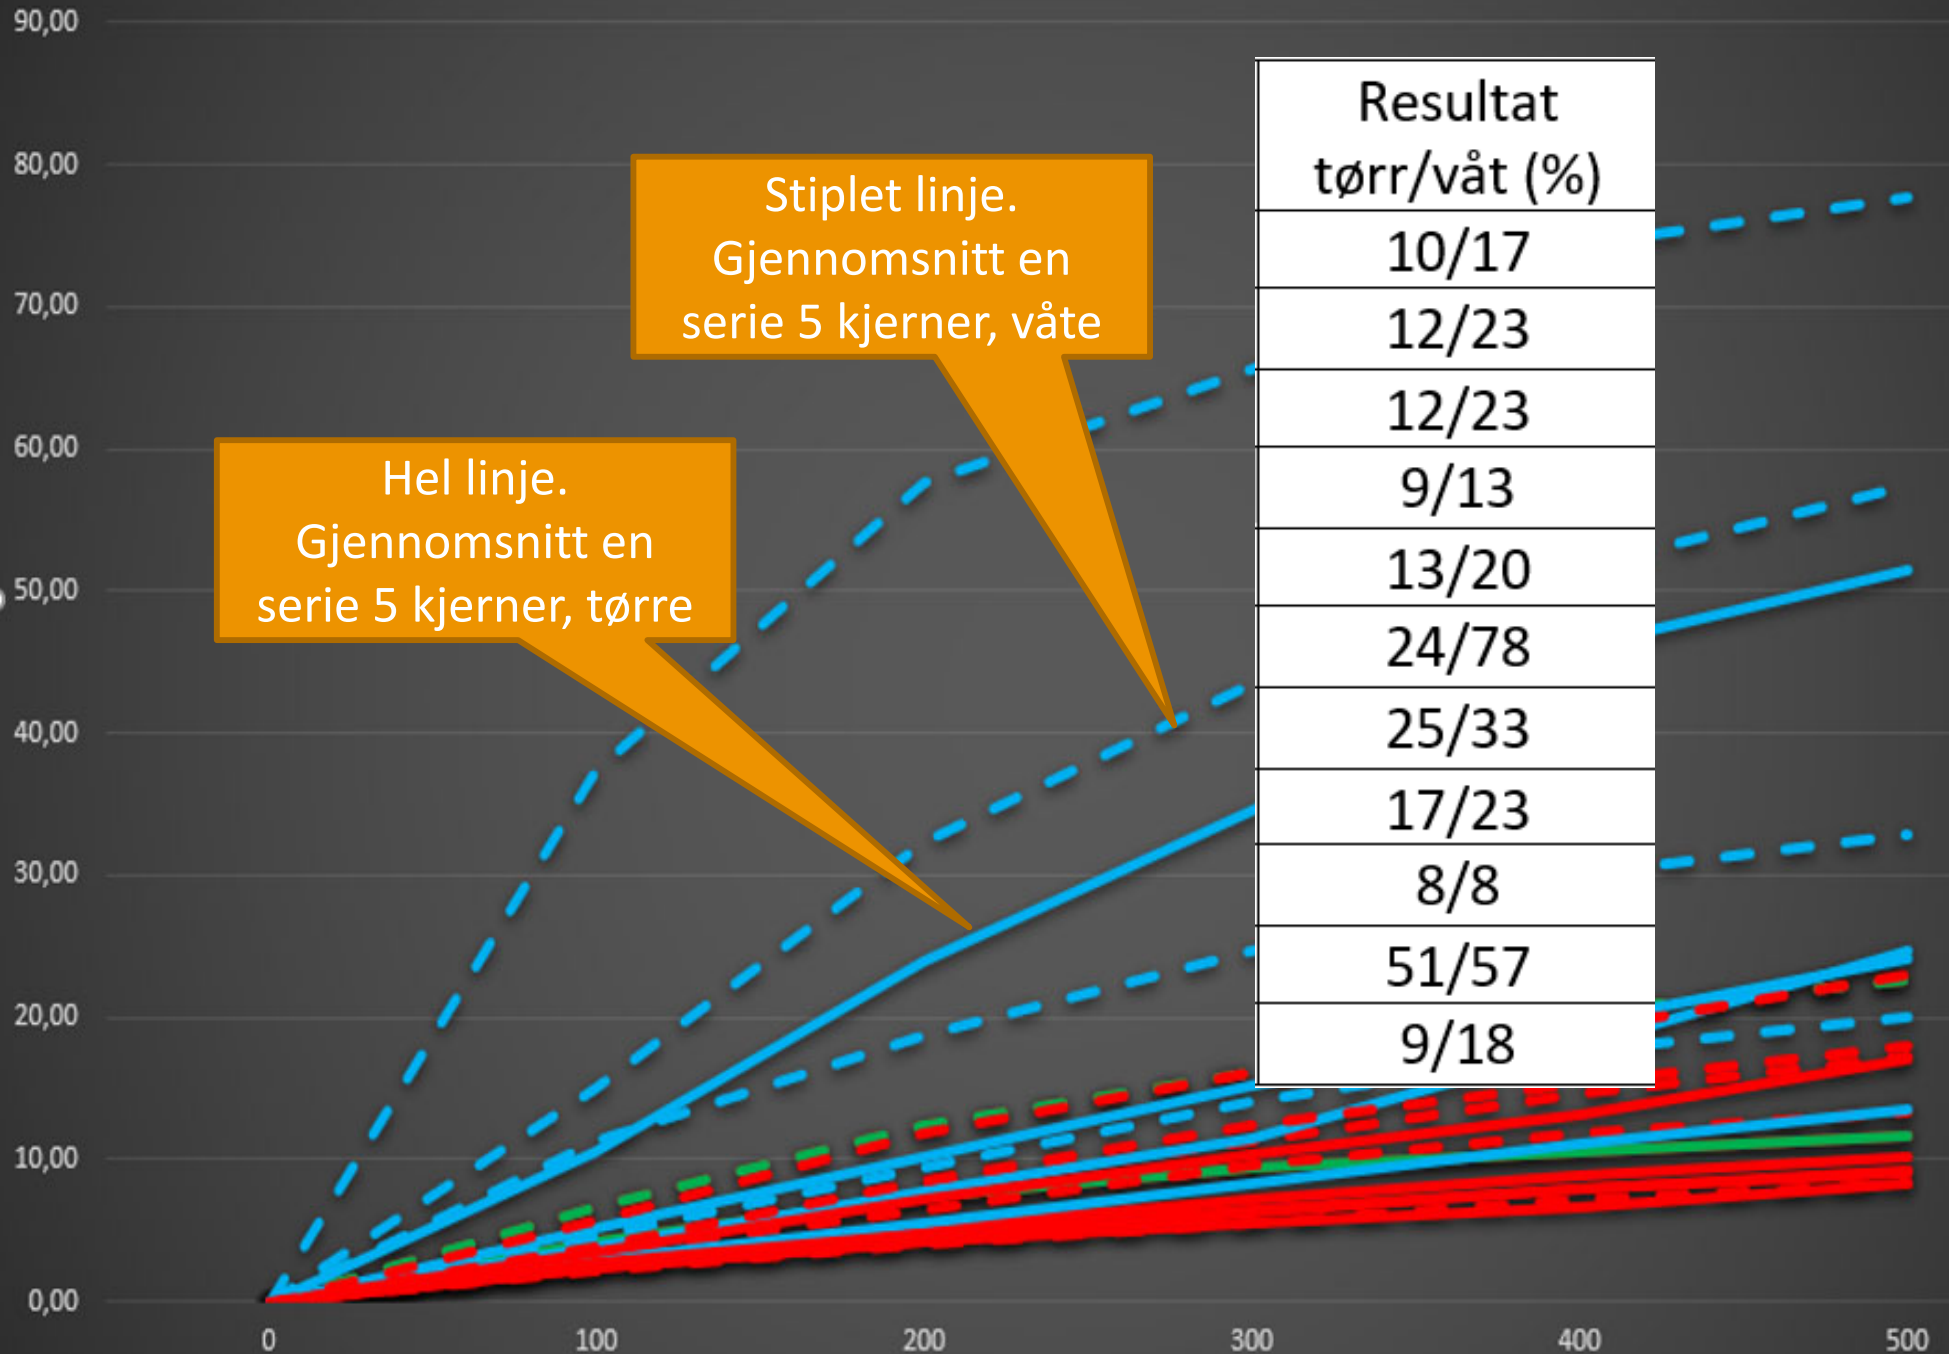
# Partikkeltap %

(med kalkfiller - rød, uten kalkfiller - blå, med begge - grønn)

Hel linje.  
Gjennomsnitt en serie 5 kjerner, tørre

Stiplet linje.  
Gjennomsnitt en serie 5 kjerner, våte
