Kontinuerlige bæreevnmålinger

Resultater og planer fremover

Per Otto Aursand, Statens vegvesen

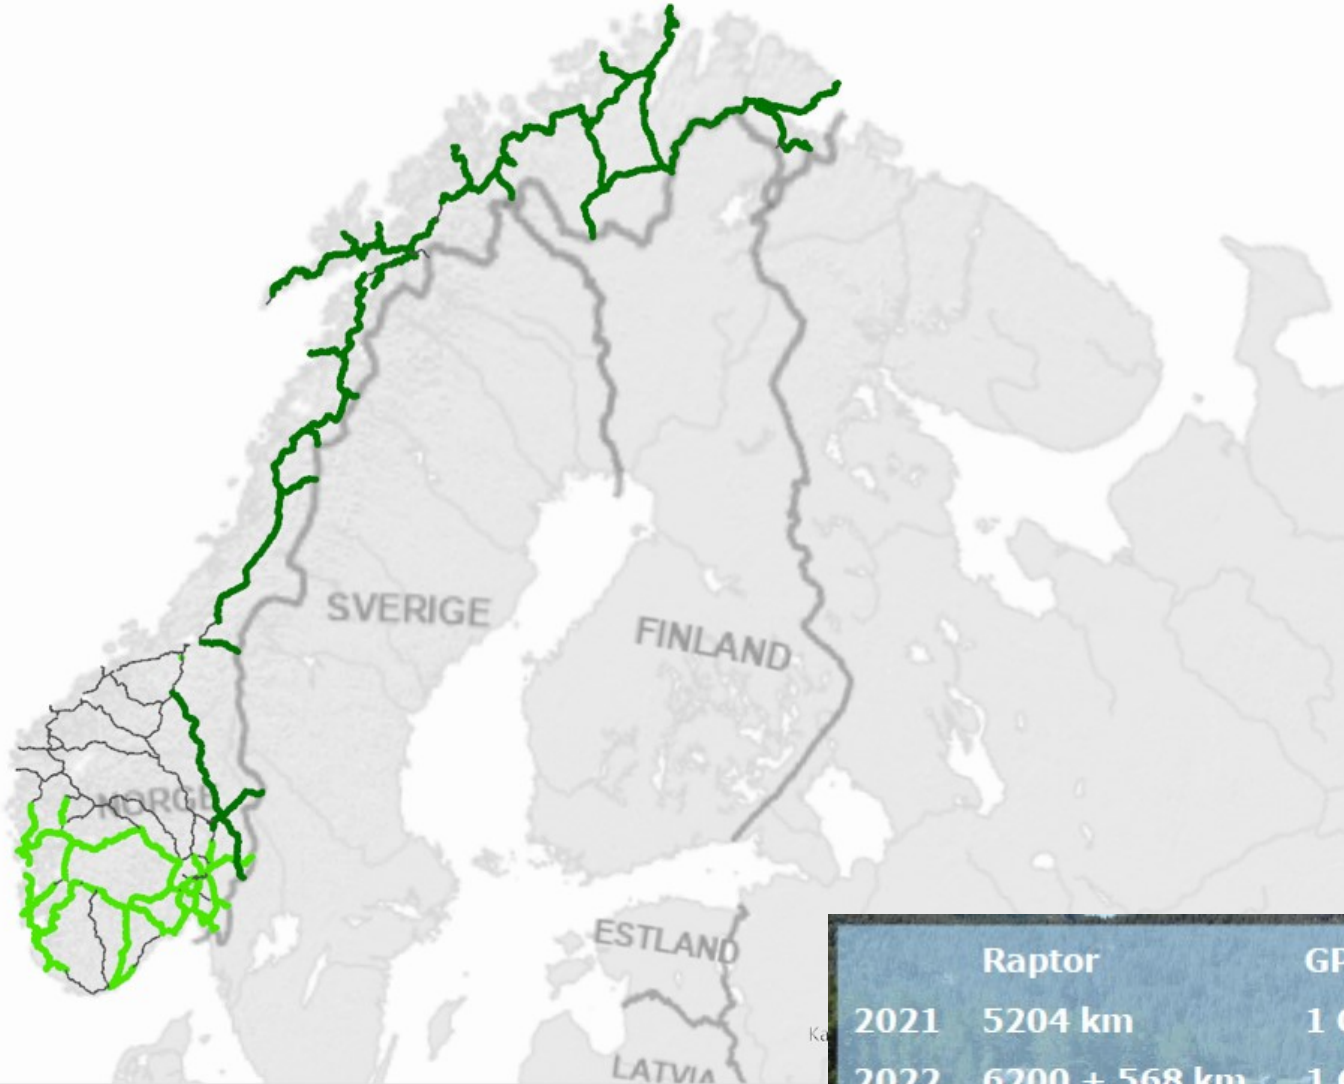
Måleprogram

- Lys grønn: målt 2021
- Mørk grønn: målt 2022
- Sort: målt 2023

Raptor	GPR
2021	5204 km	1 GHz
2022	6200 + 568 km	1 GHz + 400 MHz
2023	ca 6000 km	1 GHz + 400 MHz

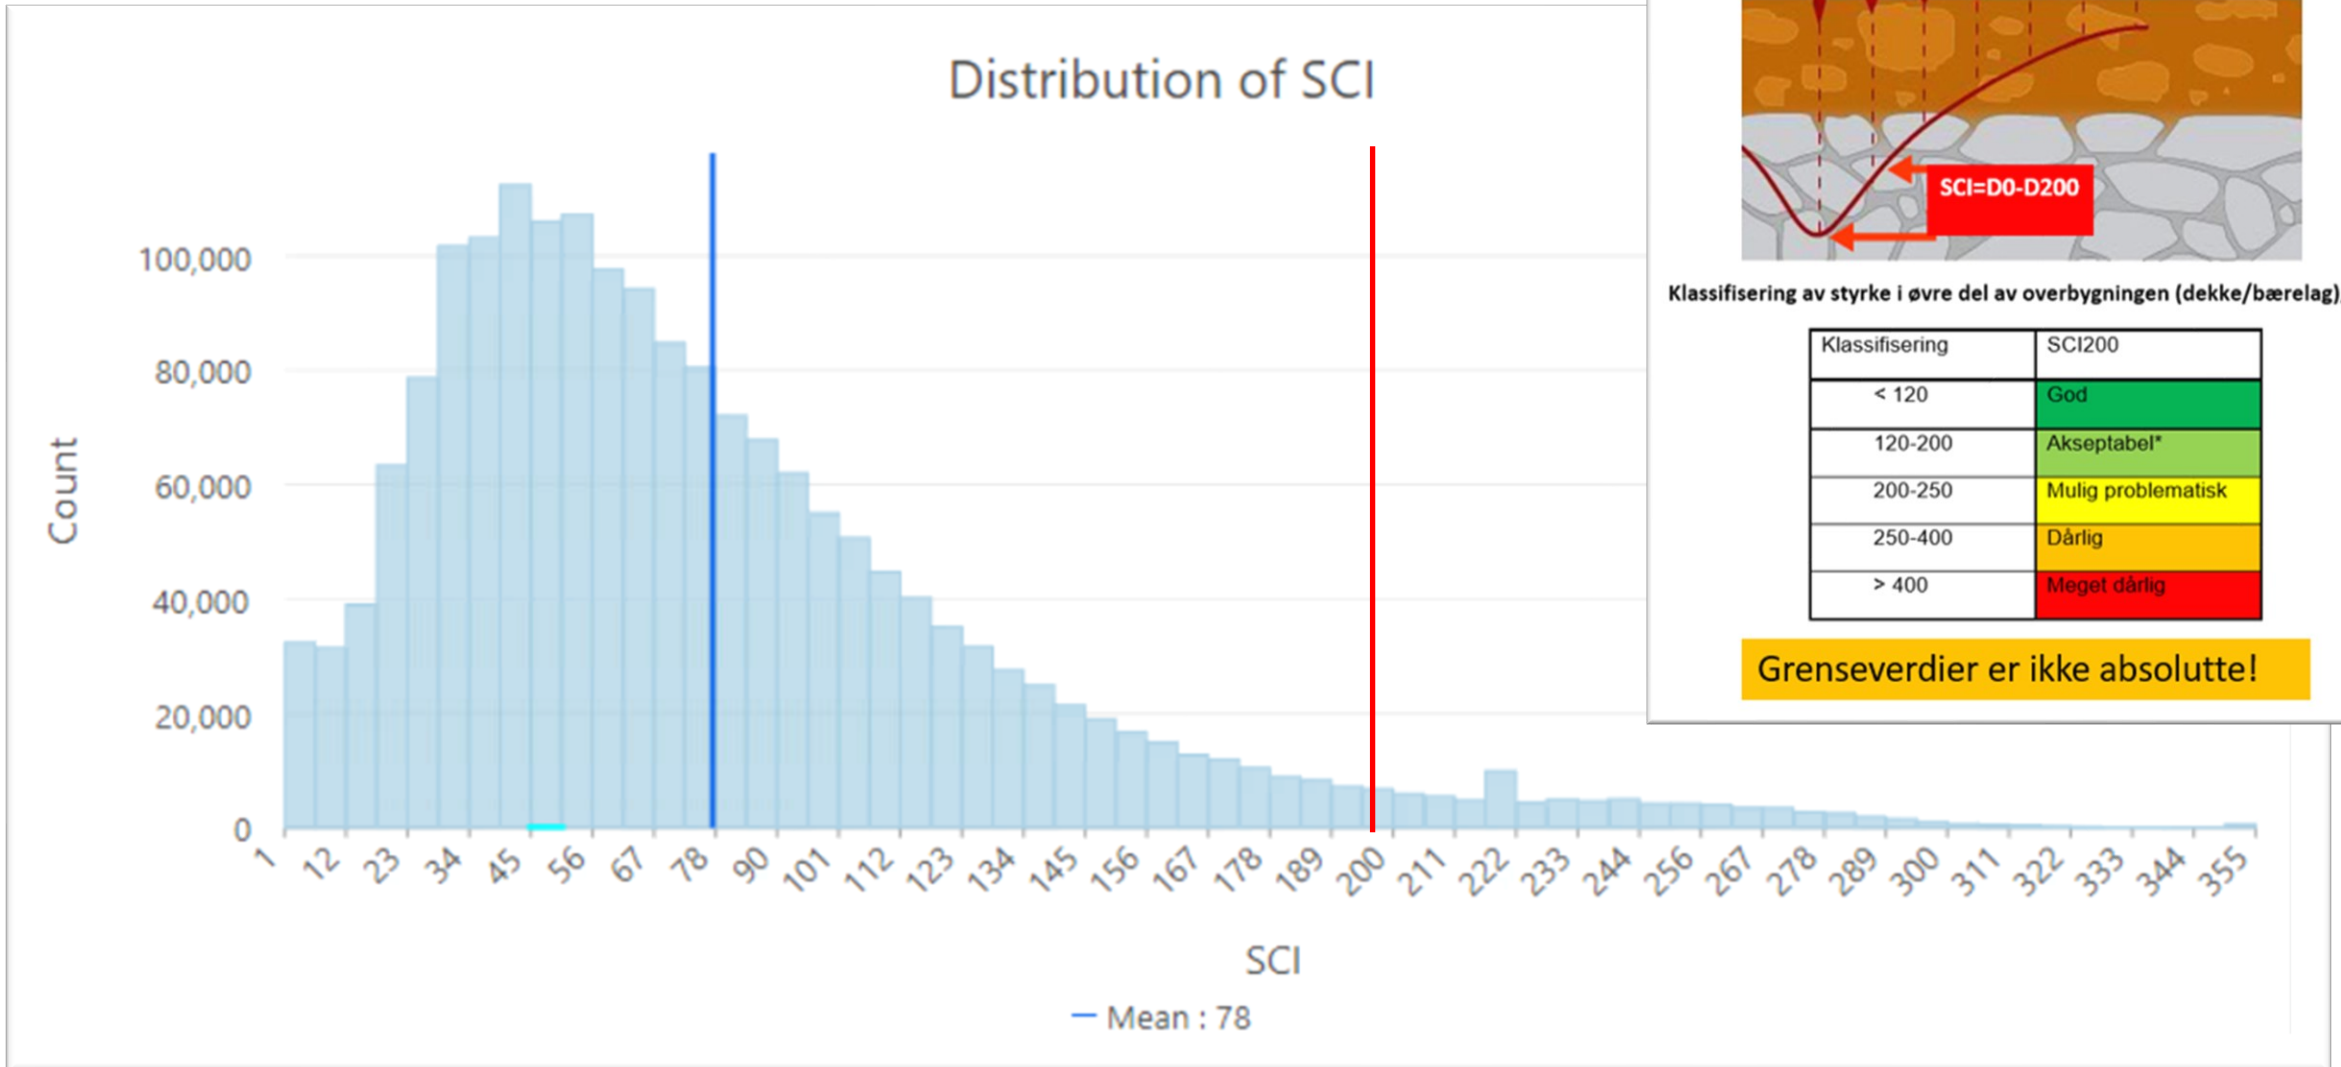
Resultater – hele rv.-nettet (SCI)

- Svakheter i øvre del av konstruksjonen
- Ikke temperaturkorrigert
- For høytrafikkerte vegger bør grenseverdier muligens senkes?

Klassifisering av styrke i øvre del av overbygningen (dekke/bærelag), SCI200:

Klassifisering	SCI200
< 120	God
120-200	Akseptabel*
200-250	Mulig problematisk
250-400	Dårlig
> 400	Meget dårlig

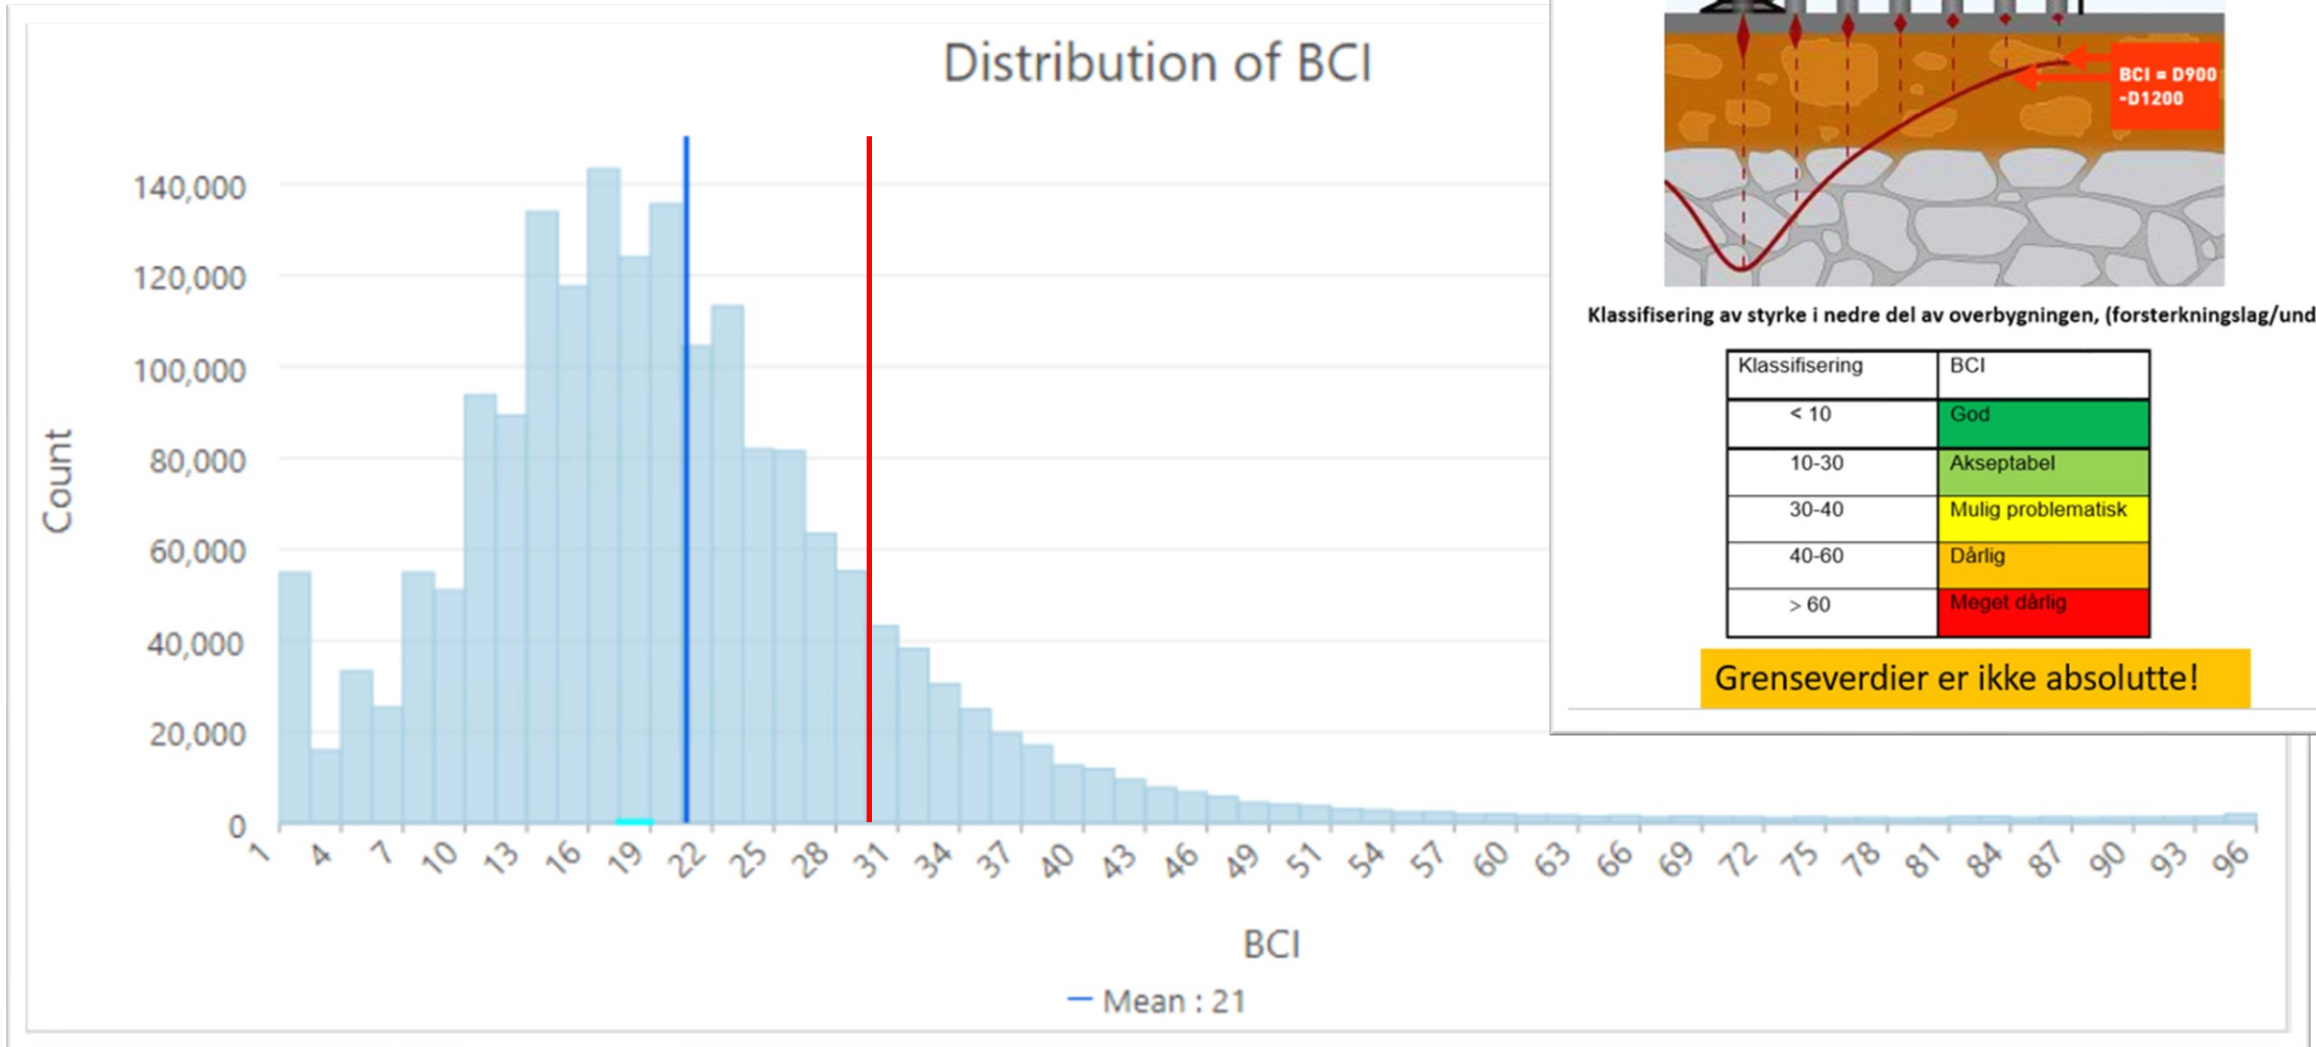
Resultater – hele rv.-nettets (BCI)

- Svakheter i nedre del av konstruksjonen/undergrunn
- Ikke påvirket av temperatur

Klassifisering av styrke i nedre del av overbygningen, (forsterkningslag/undergrunn), BCI:

Klassifisering	BCI
< 10	God
10-30	Akseptabel
30-40	Mulig problematisk
40-60	Dårlig
> 60	Meget dårlig

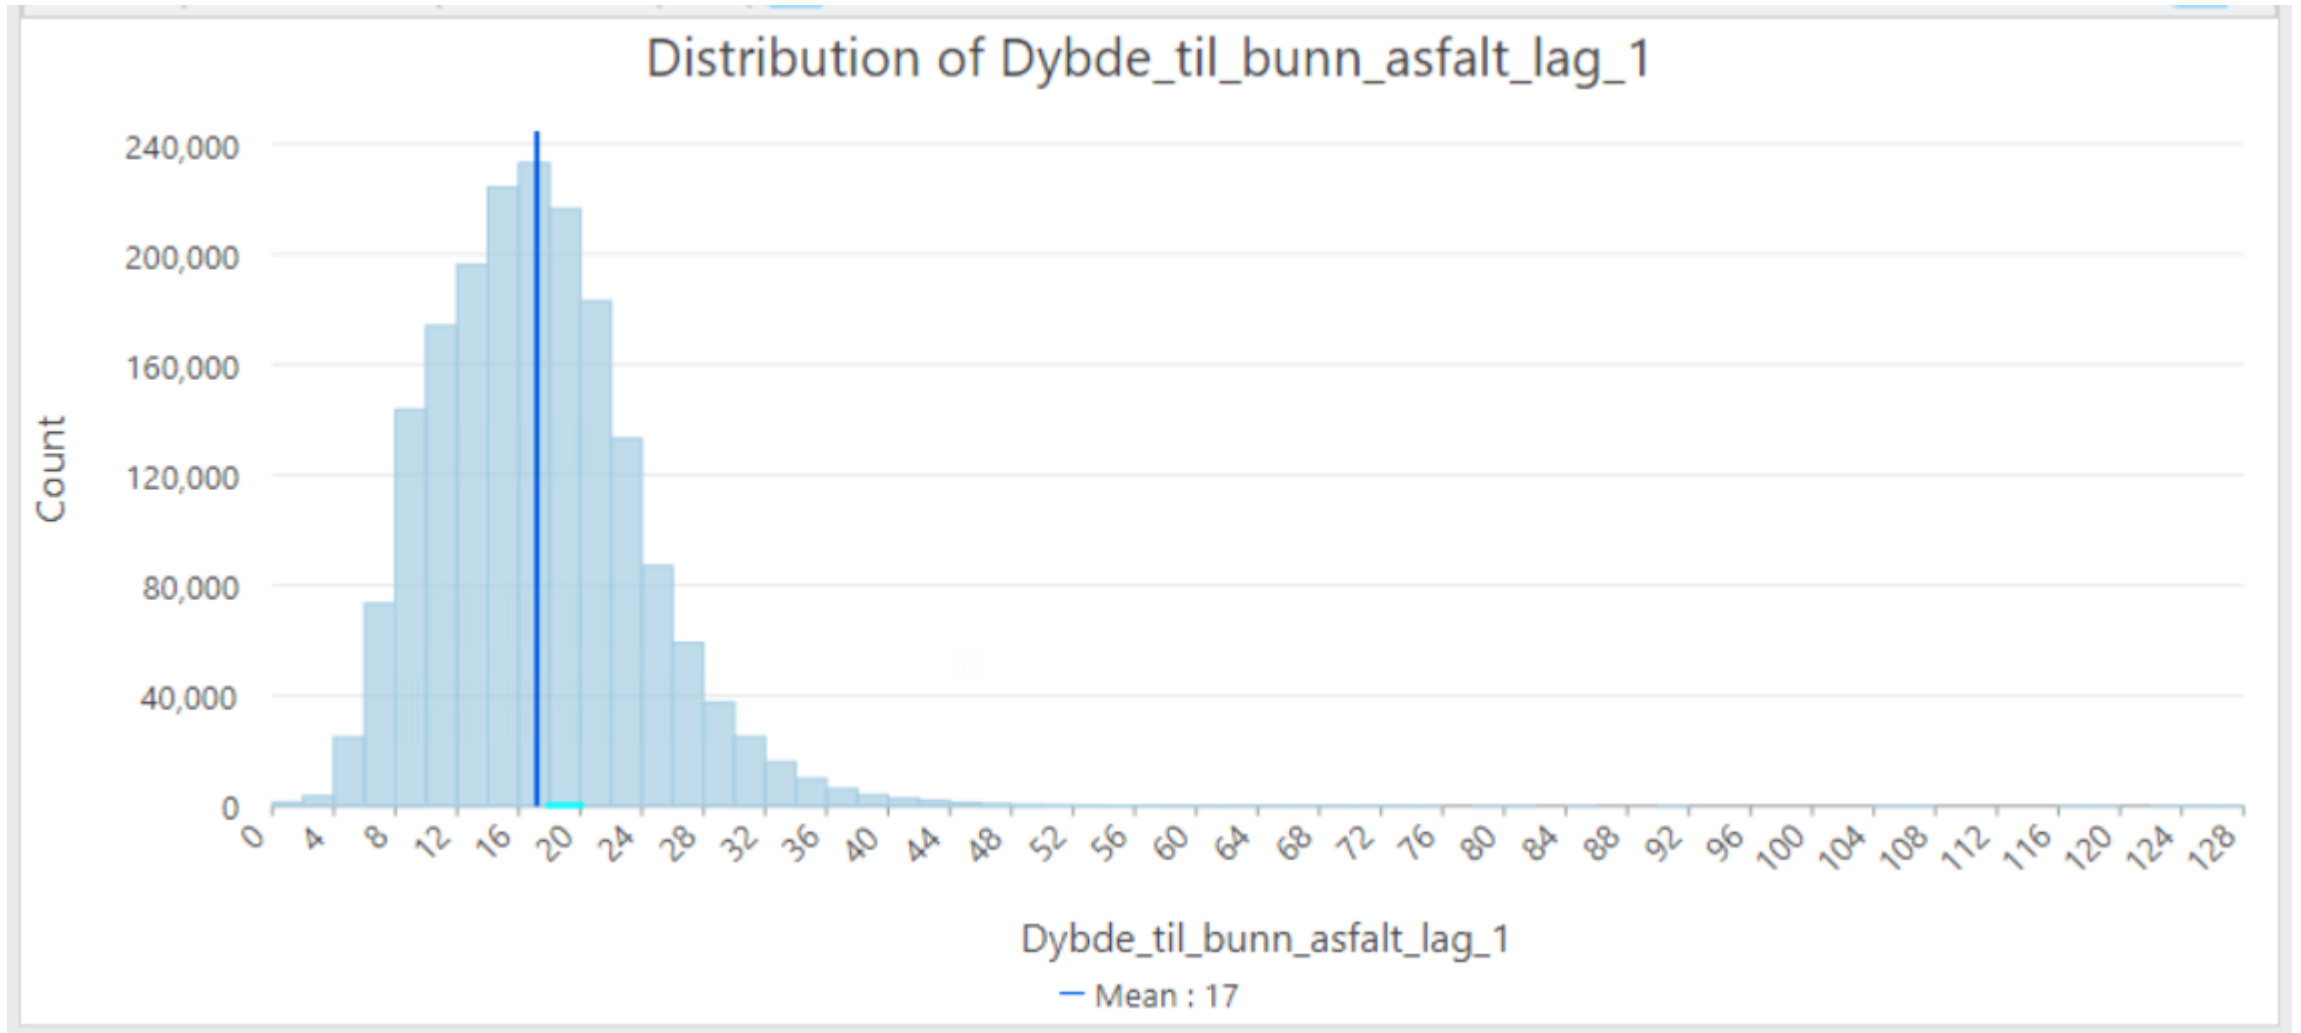
Resultater – hele rv.-nettet (Asfalttykkelser)

- Tolket fra georadar uten støtte fra borkjerner
- En viss usikkerhet

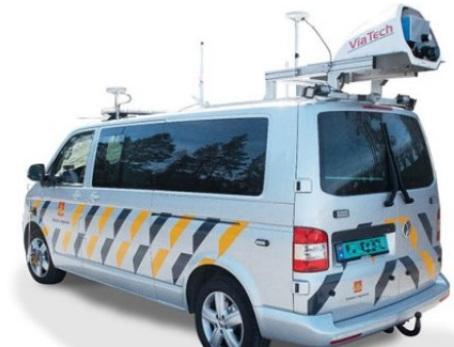
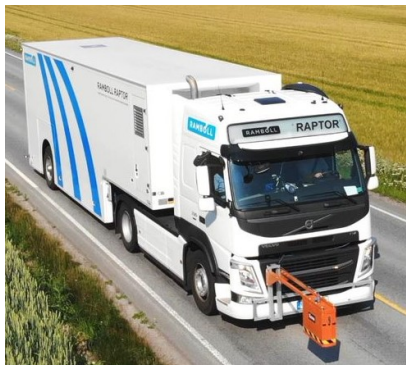
Kombinere strukturell og funksjonell tilstand

Bæreevne	Sporutvikling/levetidsfaktor	
	God	Dårlig
God	Ingen problemer	Problemer knyttet til selve vegdekket eller bæreevne i teleløsningen
Dårlig	Potensielt problem i fremtiden (Gjøres tiltak i god tid vil følgeskader hindres)	Større problemer (Forsterkning er nødvendig)

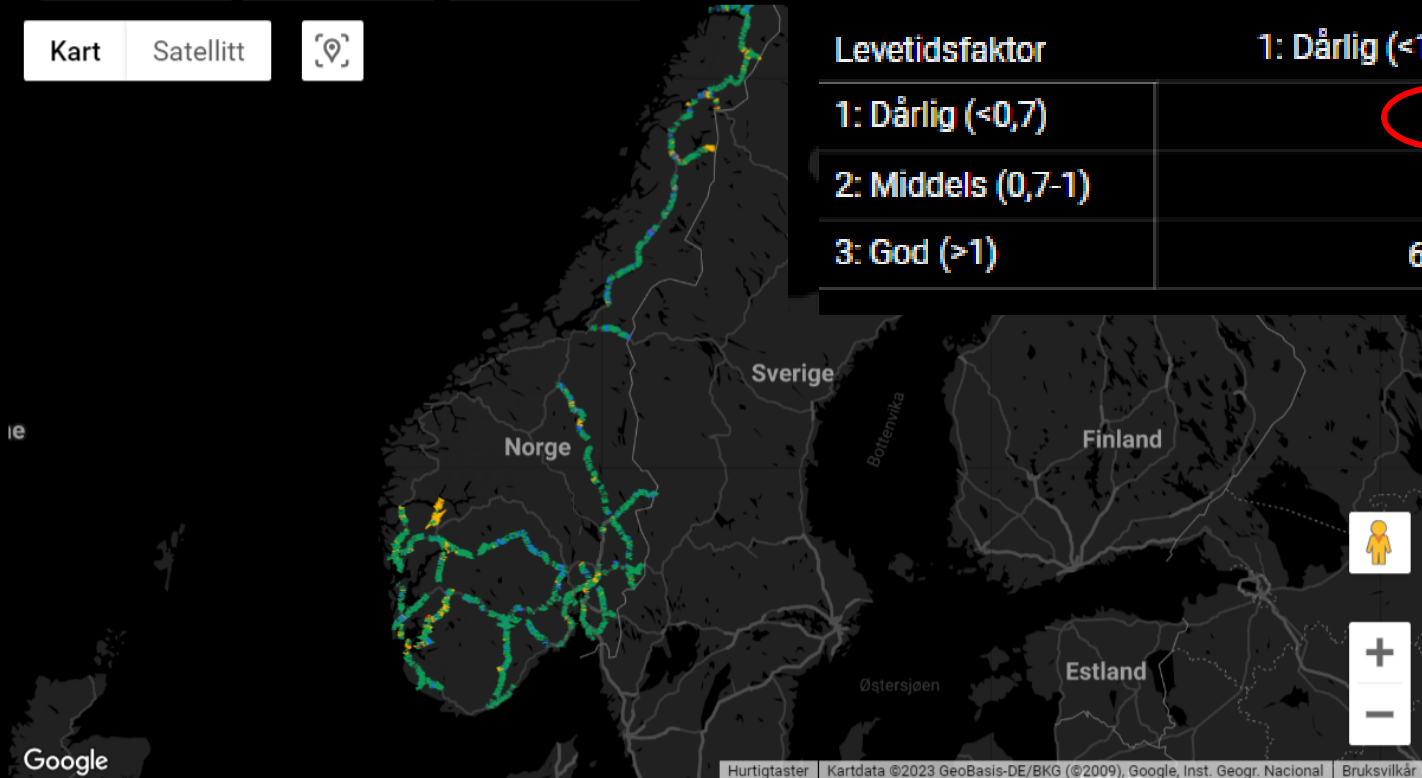
Dashborad for 1. screening av vegnettet

Levetidsfaktor	1: Dårlig (<12)	2: Middels (12-16)	3: God (>16)
1: Dårlig (<0,7)	41	205	173
2: Middels (0,7-1)	79	316	320
3: God (>1)	602	2 145	1 826

Asfalt (25 år) - Kostnad
9 482 600 000 ?

Asfalt og Forsterkning (25 år) - Kostnad
8 826 600 000 ?

Besparelser ved forsterkning de neste 25 år
656 000 000

Tiltak ● Ordinært dekkevedlikehold ● Vurder proaktive tiltak ● Undersøk ● Planlegg forsterkning
