# Paddehatter

Wenche Hovin  
Lab- og vegteknologiseksjonen  
Region midt

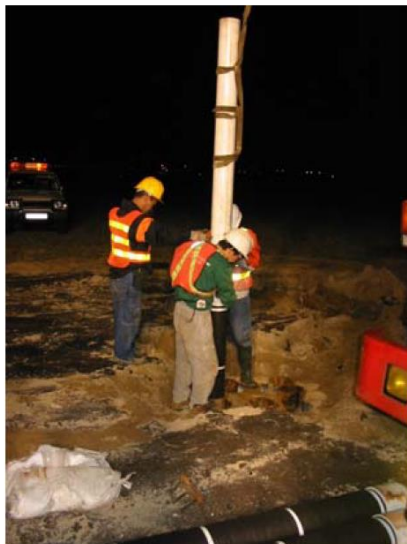
- Store paddehatter på Hong Kong internasjonale flyplass etter langvarig regnevær og heving av grunnvannstanden
- Problem løst av store brønner for lufting

Figure 11 - Construction of vertical vent shaft

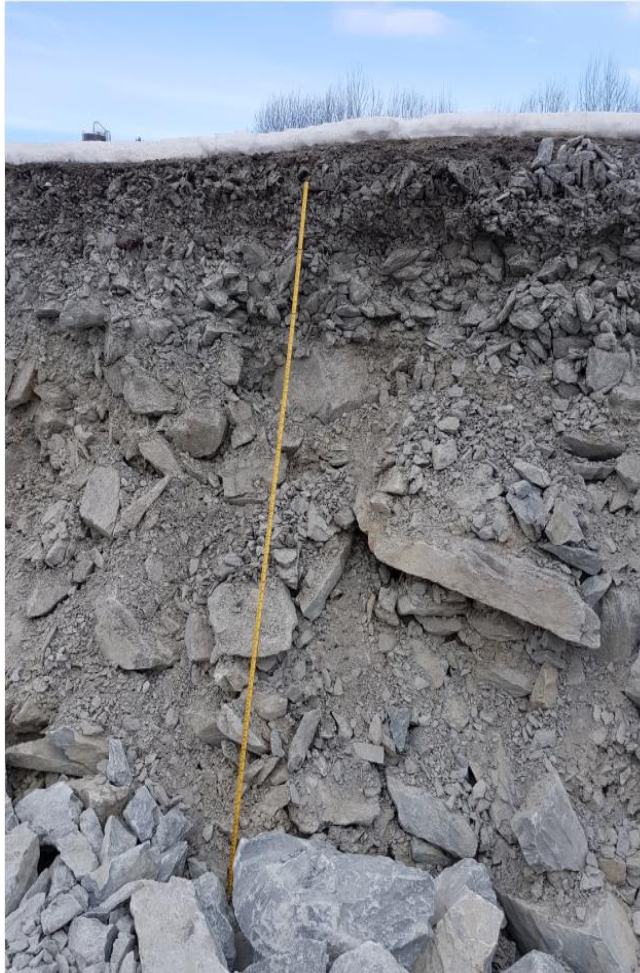
E6 Åsen–Ronglan → Oppgraving av ett felt på en lengre strekning med mye paddehatter (pga breddeutvidelse på)

- Som nedre bærelag var det brukt penetrert pukke som har et åpent steinskjellet som er godt drenerende. Dette vil gjøre at vann som kan komme inn fra sideterreng lett dreneres bort.
- Visuell bedømming tilsier god og stabil oppbygging. Med konstruksjonstykkelser og de materialene som er benyttet, kan en ikke se at dette er materialer som er spesielt vannømfintlige. Derfor ansees vannoppsug fra undergrunnen lite

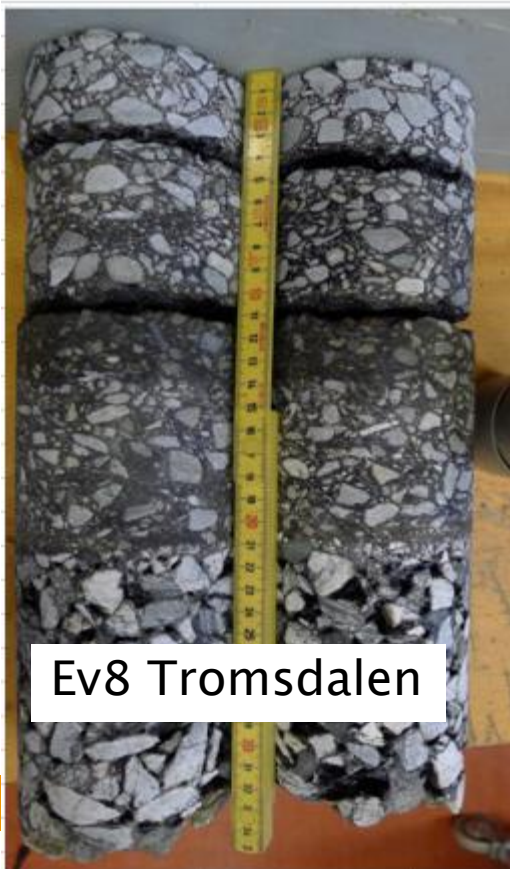
Ev8 Tromsdalen

- Mange av prøvene hadde også et brudd i et lag lengre ned
