Undersøkelse av trafikkulykker i SHT.

- eksempler på veidekkenes betydning

Statens havarikommisjon for transport. (SHT)

Noen eksempler hvor veidekke er analysert som årsaksfaktor :

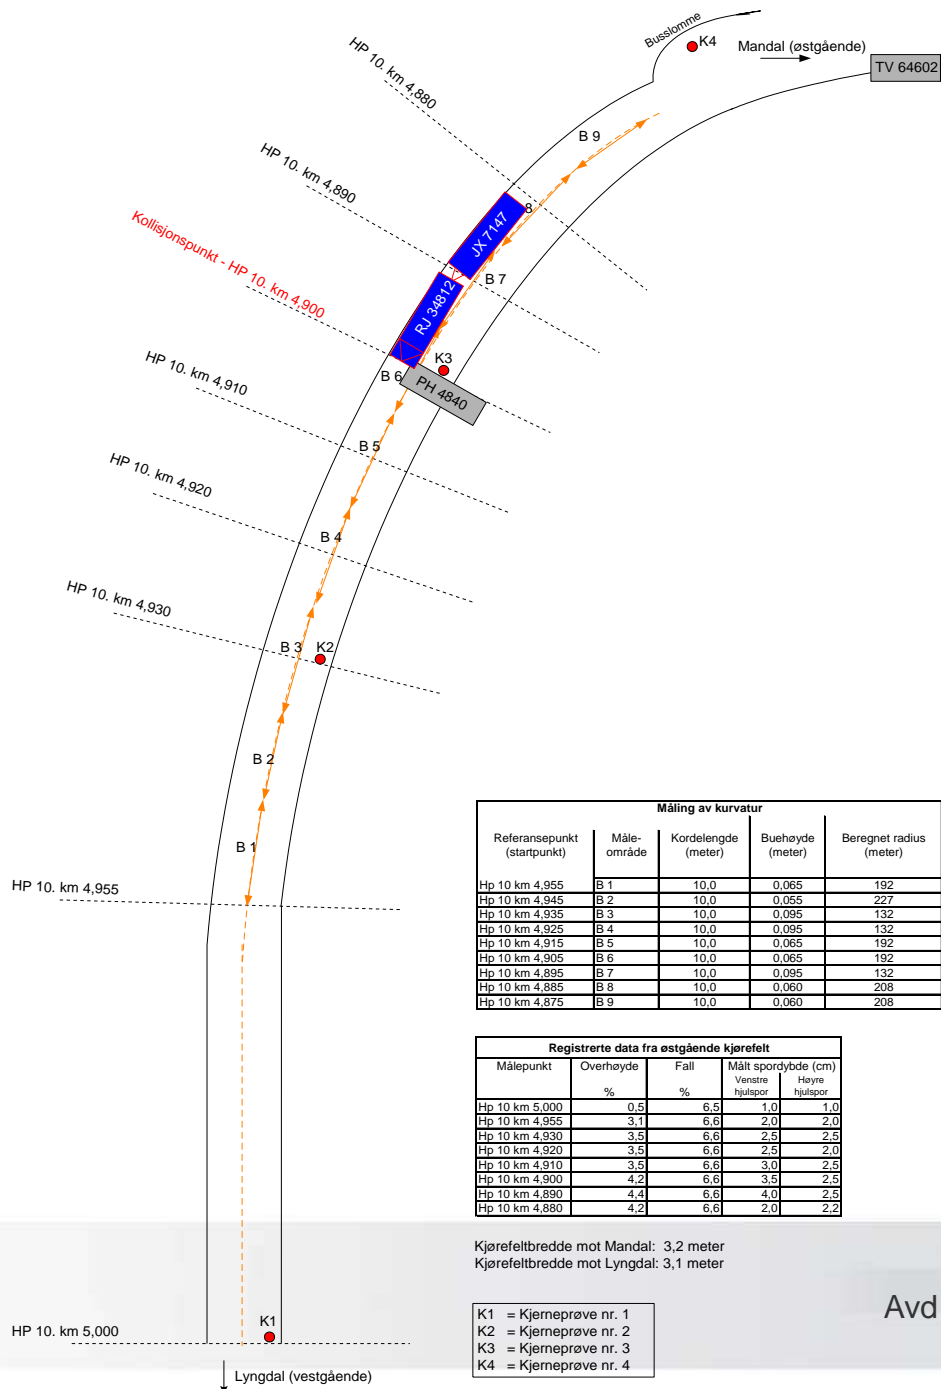
Måling av kurvatur

Referansepunkt (startpunkt)	Måle-område	Kordelengde (meter)	Buehøyde (meter)	Beregnet radius (meter)
Hp 10 km 4,955	B 1	10,0	0,065	192
Hp 10 km 4,945	B 2	10,0	0,055	227
Hp 10 km 4,935	B 3	10,0	0,095	132
Hp 10 km 4,925	B 4	10,0	0,095	132
Hp 10 km 4,915	B 5	10,0	0,065	192
Hp 10 km 4,905	B 6	10,0	0,065	192
Hp 10 km 4,895	B 7	10,0	0,095	132
Hp 10 km 4,885	B 8	10,0	0,060	208
Hp 10 km 4,875	B 9	10,0	0,060	208

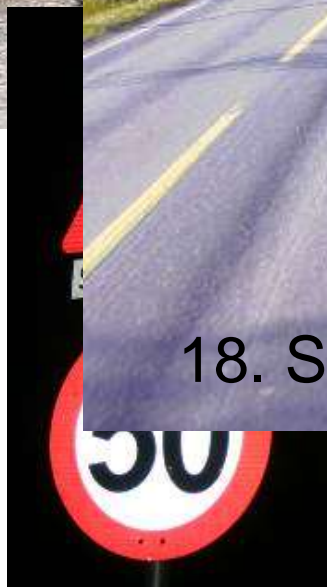
Funn vei:

- Vei:
 - Slitasje over anbefalte minstekrav for sporslitasje (25/48 mm.)
 - Sporstigning ca 26 %
 - Risikoen økte dramatisk da veien ble dekket av is.
